# Holz als Baustoff – Ergebnisse einer Analyse aus den neuen Bundesländern (Teil 2)

**Dr.-Ing. Wolfgang Rug, Heidrun Held und Susanne Lobbedey-Müller**  
**RECONTI – Institut für Holzbau und ökologisches Bauen, Berlin**  
**Klaus Becker und Karsten Tichelmann**  
**Technische Hochschule Darmstadt – Fachgebiet Holzbau**

„Sanierungsbedürftige Wohnbauten in Mischbauweise (Mauerwerks-, Holz- oder Fachwerkarbeiten) in der ehemaligen DDR“ – Forschungsvorhaben, gefördert mit Mitteln des Bundesministeriums für Raumordnung, Bauwesen und Städtebau, Projekt-Nr. E - 91/5

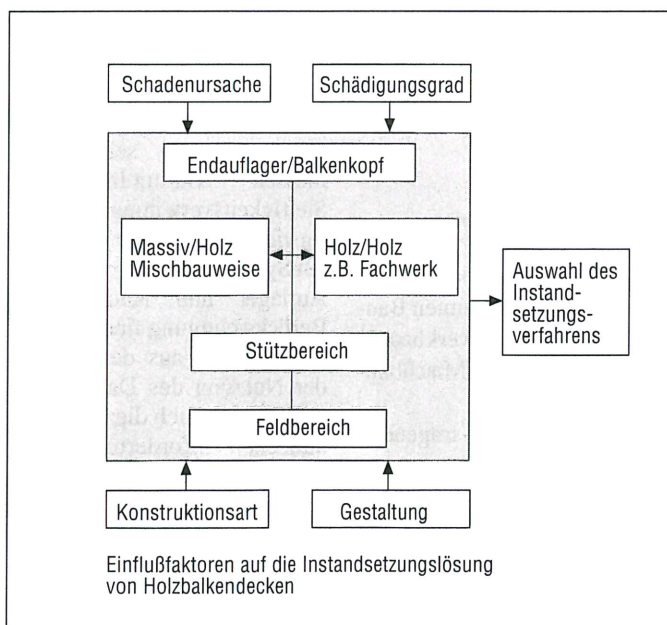
Konstruktiv bedingte Schäden sind überwiegend im Auflagerbereich der Balkenköpfe in den Außenwänden zu verzeichnen. Sofern die erforderliche Belüftung am Balkenaufleger oder den einzelnen Deckenfeldern nicht gewährleistet wird, ist bei Kondenswasserbildung eine erhöhte Holzfeuchtigkeit zu erwarten. Besonders schadensanfällig sind auch Decken unter Naßbereichen wie Wasch- und Spülbecken oder Duschzellen und im Bereich undichter Dachhaut (Bild 4).

## Zerstörter Deckenbereich unter undichter Dachhaut
