# Abriß kam nicht infrage

## Sanierung einer Fachwerkkapelle/Bauzustandsanalyse als Basis der Planung/Alte Substanz weitgehend erhalten

**Dr.-Ing. Wolfgang Rug**

**Dipl.-Ing. Susanne Lobbedey-Müller**

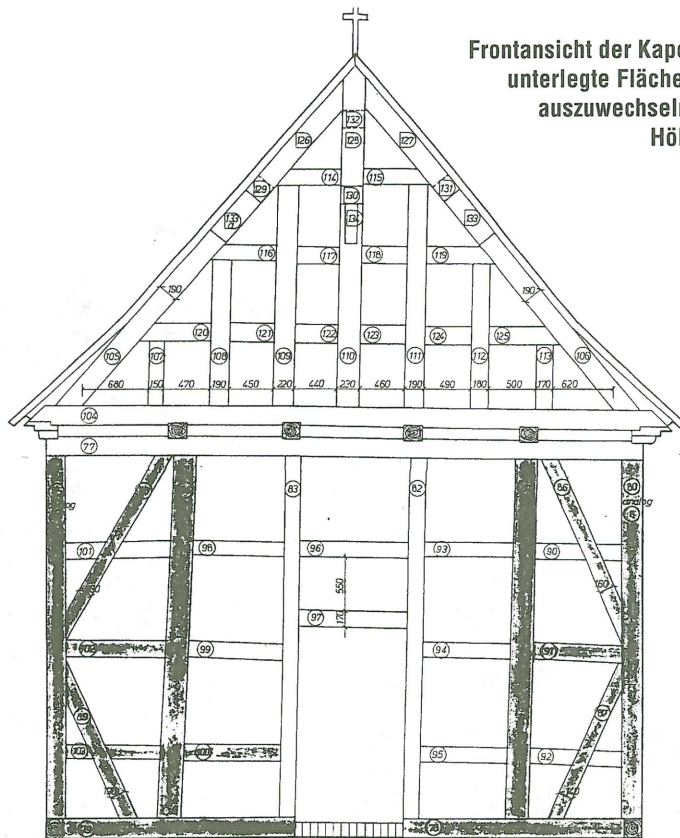
Frontansicht der Kapelle  
unterlegte Flächen –  
auszuwechselnde  
Hölzer

Für die auszuwechselnden Bauteile wurde, wie bereits erwähnt, eine Holzliste erarbeitet, die neben geometrischen Angaben auch die Art der Verbindung enthält. Der Übersichtlichkeit halber wurden diese Hölzer in den Zeichnungen farblich gekennzeichnet.

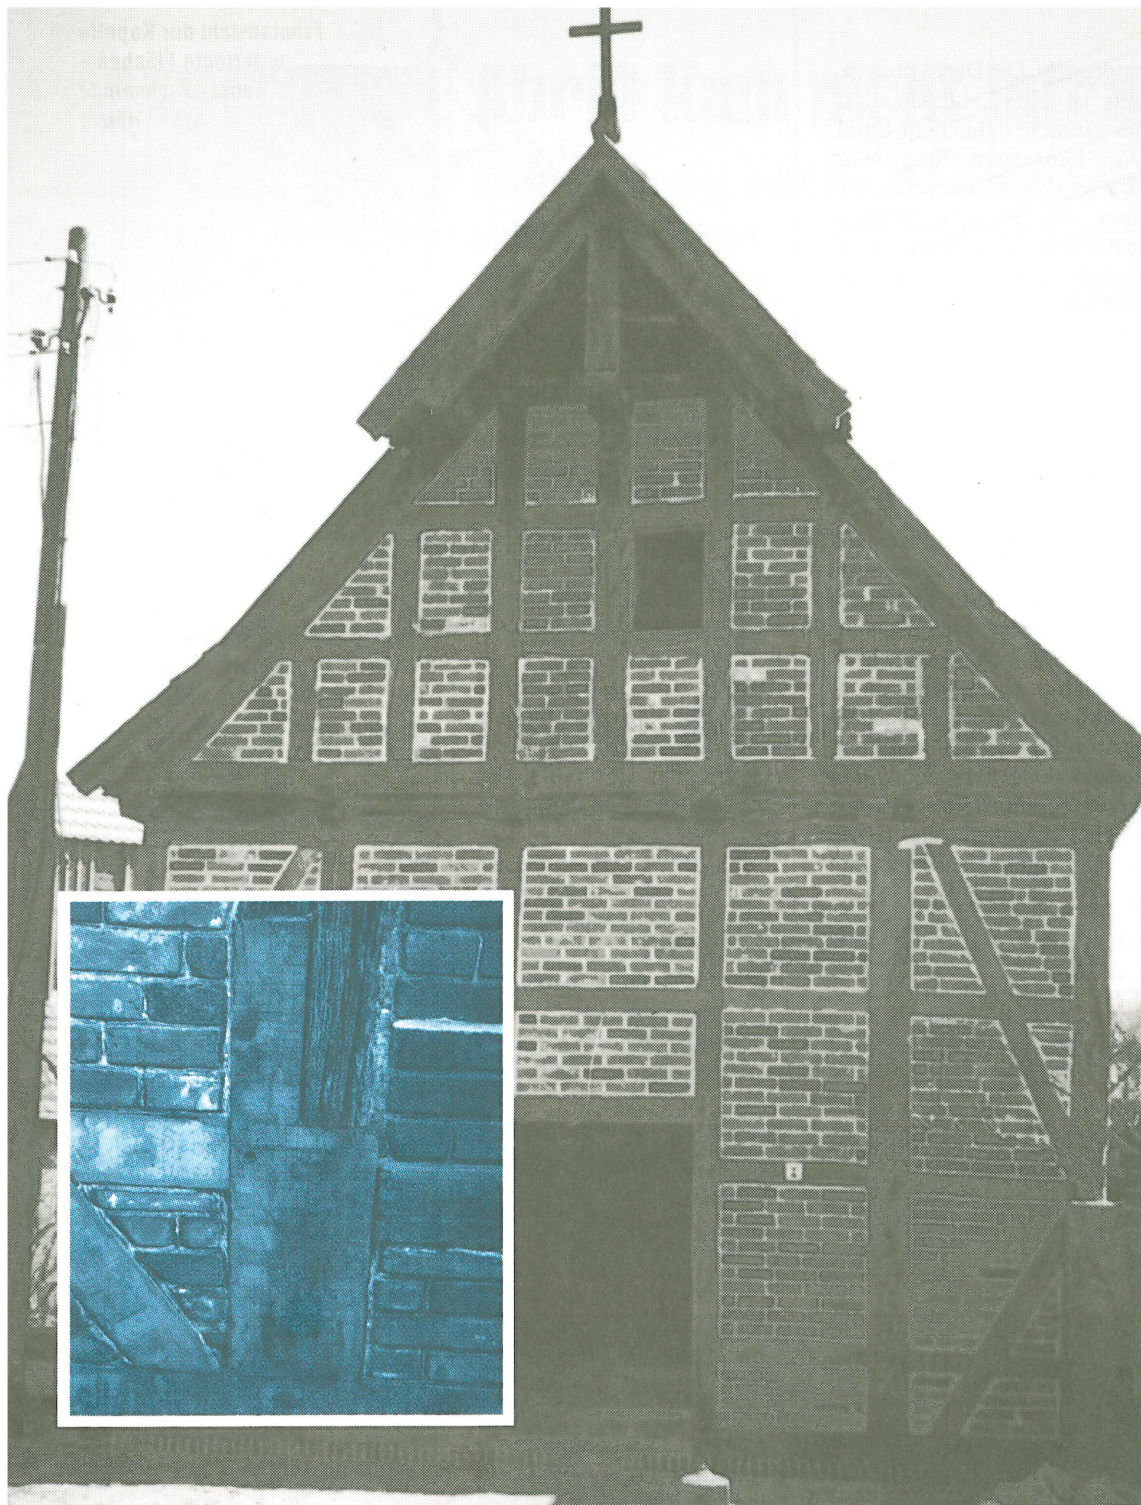
Völlig zerstört war die Fußschwelle, die zu ebener Erde lag. Die Ursachen lagen in der fehlenden bzw. unwirksam gewordenen Horizontalsperre unter der Schwelle und darin, daß kein wirksamer Spritzwassersockel vorhanden war. Ergebnis war eine Zerstörung durch Moderfäule, die teilweise zur Humusbildung führte. Die Eichenholzteile der Dachkonstruktion wiesen aus holzschutztechnischer Sicht keine Schäden auf. Es gab in den untersuchten Bereichen weder pflanzlichen noch tierischen Befall. Gleiches traf für die Giebelgefache und die Glockenaufhängung zu.

**Fußpunkterneuerung – nur  
wo sie völlig gesund waren,  
wurden die originalen  
Teile erhalten**

1. Die Fußschwelle wurde unter Beachtung des konstruktiven Holzschutzes vollständig erneuert. Dabei waren im Rahmen der Schwellensanierung sämtliche Fußpunkte mit einbezogen. Voraussetzung für die Schwelle war ein neues und höheres Sockelmauerwerk. Um Schäden durch aufsteigende Feuchte vorzubeugen, ist zwischen Schwelle und Sockelmauerwerk eine Horizontal-sperre eingezogen worden.
2. In den vom Echten Hauschwamm befallenen Bereichen wurden einschließlich einer Sicherheitszone von 1,00 m über den sichtbaren Befall hinaus alle Holzbauteile und die Gefache ausgewechselt.
3. Alle durch tierische Schädlinge befallenen Hölzer wurden beebittet oder sind (bei Querschnittsschwächung über 40 %) ausgewechselt worden.
4. Alle Ausfachungen, die Fenster, die Dachlatten, die Dacheindeckung und der Fußboden sind erneuert worden.
