Im Auftrage der Bauakademie der DDR, Institut für Industriebau, bearbeitete die Ingenieurhochschule Wismar das Forschungsthema "Grundlagen zur Rekonstruktion von Holzkonstruktionen". Das Ziel der Aufgabe bestand vor allem in

2. Voraussetzungen und Arbeitsschritte für Bauzustandsanalysen an Holzkonstruktionen

**Internationale
Holzbautagung
Teil 1**

Internationale Holzbautagung mit RGW-Beteiligung

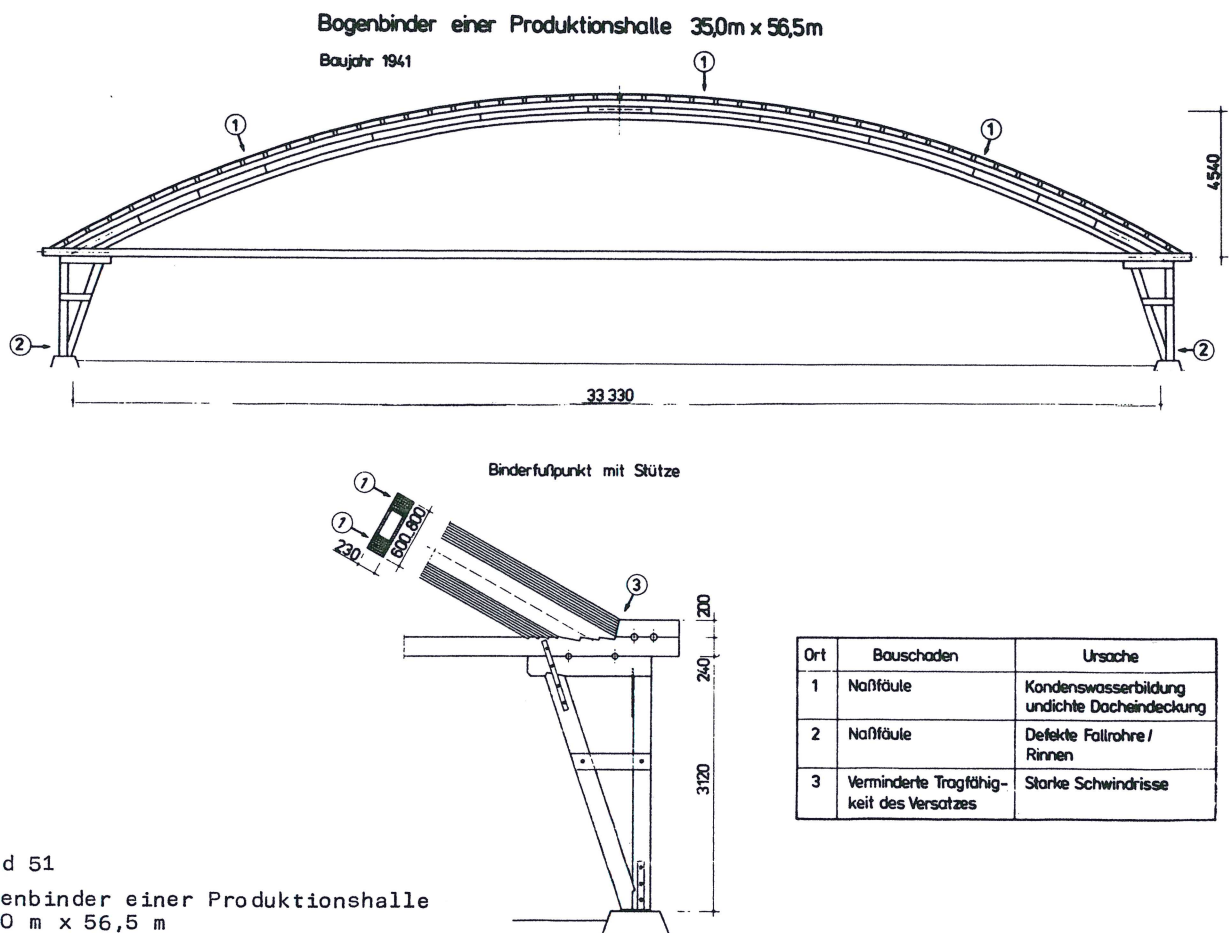
Bogenbinder einer Produktionshalle
35,0 m x 56,5 m

Die Halle wurde ursprünglich als Kaltbau errichtet! Für die Nutzung als Produktionshalle wurde das Dach nachträglich zu einem Warmdach umgebaut. Konstruktive Fehler beim Einbau der Wärmedämmung führten dann infolge Durchfeuchtung zu örtlich erkennbaren Schäden an der Dachkonstruktion, so daß eine Instandsetzung entsprechend der Bauzustandsstufe I und II erforderlich wurde.

Bild 51 zeigt die Tragkonstruktion der Halle und die Hauptschäden mit ihren Ursachen.

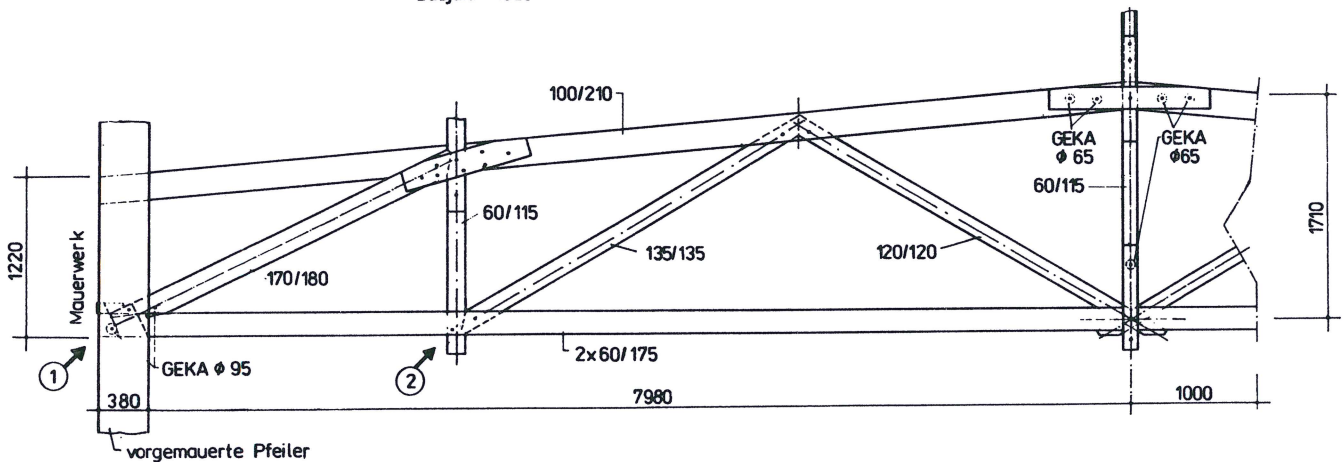
Bild 52 Fachwerkbinder einer Produktionshalle 16,0 m x 60,0 m

Bild 52 zeigt die an den Fachwerkbindern aufgetretenen Hauptschäden und ihre Ursachen. Aufgrund einer ständigen Durchfeuchtung verfaulten die vollständig eingemauerten Binderfußpunkte. Das Verfaulen der Fußpunkte führte zu Setzungen. Die nach Erkennen der

Schäden durch den Nutzer festgelegten Instandsetzungsmaßnahmen führte man nicht fathgerecht aus, was die Schadensausbreitung beschleunigte.

Fachwerkbinder einer Produktionshalle 16,0m x 60,0 m

Baujahr 1925

Ort	Bauschaden	Ursache
1	verfallener Fußpunkt/ starke Setzungen	eindringende Feuchtigkeit
2	Bruch des Untergurtes	unsachgemäße Sanierung

Aufgrund des analysierten Schadensumfanges mußten bei 3 Bindern je eine Binderhälfte und 4 Binder vollständig ersetzt werden. Die neuen Binder bzw. Binderhälften wurden so konstruiert, daß sie kurzfristig vom Nutzer selbst hergestellt werden konnten.

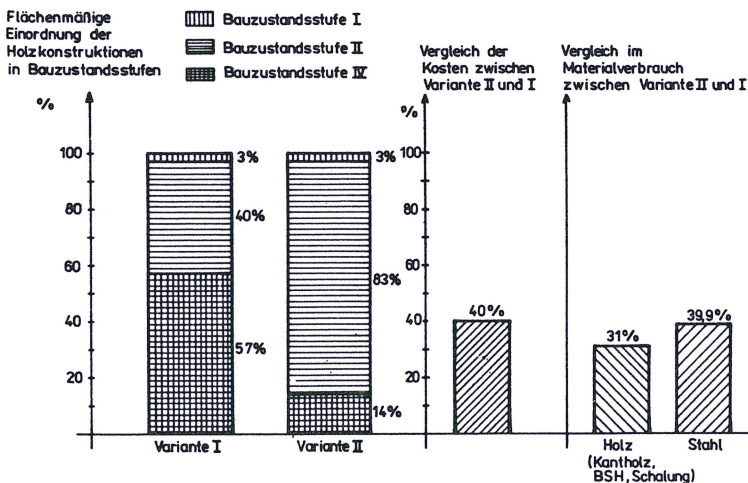
Bild 53

In einer Studie wurde vom Institut für Industriebau für ein großes Gebäude mit 20 000 m² überdachter Fläche zunächst unter Berücksichtigung zukünftiger Forderungen der Nutzer und konstruktiver Schwachpunkte der flächenmäßig größere Teil der Konstruktionen in die Bauzustandsstufe IV (Abriß) eingeordnet.

Beurteilung des Bauzustandes der Dachkonstruktion einer Industriehalle

Im Verlauf weiterer Untersuchungen wurde eine 2. Variante untersucht, bei der nur noch 14 % der Fläche der Bauzustandsstufe IV zugeordnet wurden (Bild 53).

Eine Gegenüberstellung zeigte, daß die 2. Variante mit dem notwendigen Anteil Abriß und dem doppelten Anteil Instandsetzung im Vergleich zur 1. Variante folgende ökonomische Vorteile aufweist:

- 40 % der Kosten gegenüber der 1. Variante
- 31 % des Holzverbrauchs gegenüber der 1. Variante
- 39 % des Stahlverbrauchs gegenüber der 1. Variante.
