# Bauschäden an verbretterten Holzbindern eines Industriegebäudes

Dr.-Ing. Wolfgang Rug, KDT,  
Bauakademie der DDR, Institut für Industriebau

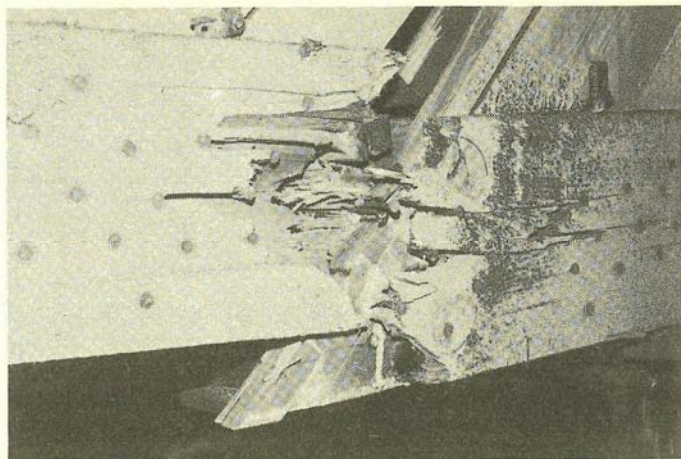
Ein Binder ist im Bereich einer Querschnittsschwächung, verursacht durch Verbindungsmittel, gebrochen Bild 3 und wurde durch den Betreiber notdürftig abgestützt.

Eine genaue Nachrechnung der Binder bestätigt die Ergebnisse der Näherungsberechnung. Ein exaktes Aufmaß der Zuggurtschwächung zeigte eine noch größere Schwächung als bisher angenommen.

Bild 3 Gebrochener Binder im Bereich einer Querschnittsschwächung

Berücksichtigt man den neuen Wert für die Schwächung, so ergibt sich eine 3,6fache Überschreitung der zulässigen Spannung. Dabei blieb bei diesem Wert die örtliche Biegung unberücksichtigt. Mit örtlicher Biegung erhöht sich der Wert auf das 3,8- bis 4fache. Damit werden Zugspannungen erreicht, die im Bereich der Zugfestigkeit von NSH der Güteklasse I bis II liegen.
