Bauzustandsanalyse an Fachwerkhäusern

Dr.-Ing. Wolfgang Rug

Dipl.-Ing. Axel Seemann

Ergebnis der Bauzustandsanalyse, Schadensanalyse, Schadensursachen

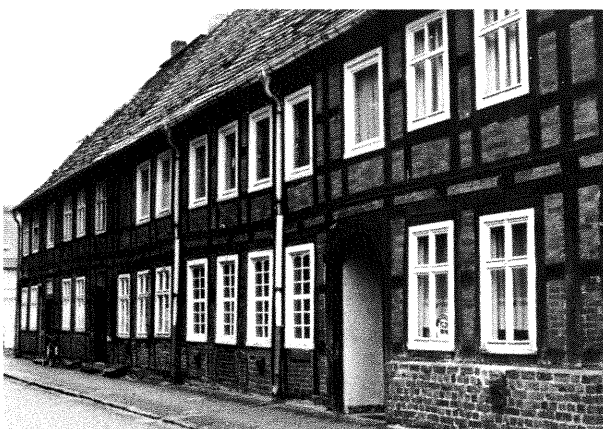
Bild 1: Gebäudeansicht — Straßenseite

Das zweistöckige Fachwerkhaus wurde in Stockwerkbauweise mit Satteldach und Krüppelwalm errichtet. Das Haus ist insgesamt ca. 41 m lang, ca. 10 m breit und ca. 12 m hoch (Höhe bis First) (Bild 1).

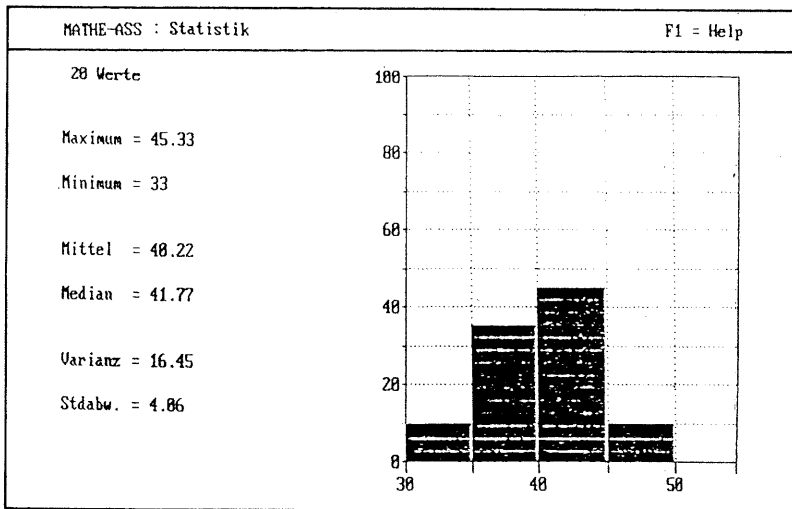
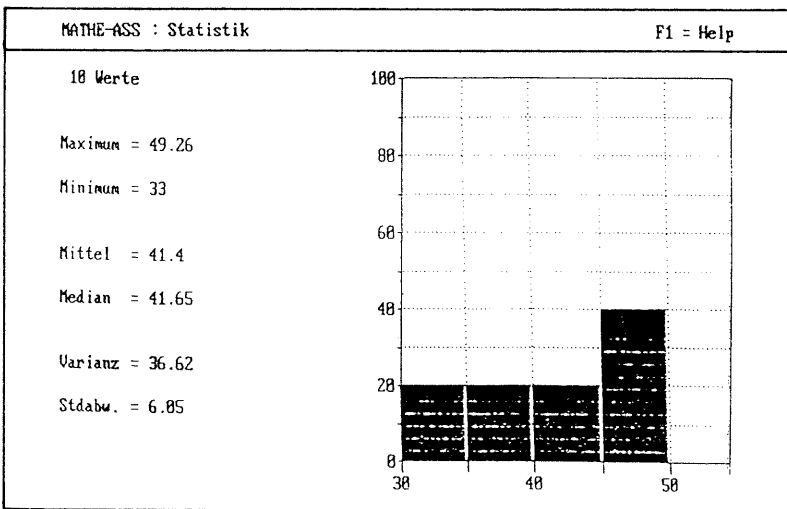
Bild 2: Festigkeitsuntersuchungen analog /2/

- a) Eichenholz (s. Bild 2 oben):
- | | |

- b) Kiefernholz (s. Bild 2 unten):
- | | |

Diese Untersuchungen erlauben eine zuverlässige Sortierung des verbauten Holzes und der Tragfähigkeit analog den für den Entwurf neuer Bauwerke bauaufsichtlich eingeführten Bestimmungen DIN 4074 und DIN 1052. Erst nach einer genaueren in-situ-Prüfung der verbauten Holzqualitäten kann die Zuverlässigkeit der Altholzbauteile mit den o.g. Neubaunormen rechnerisch nachgewiesen werden.

Während gering befallenes Kiefernholz durchaus in die Kategorie Bauholz mit gewöhnlicher Tragfähigkeit laut DIN 1052 eingeordnet werden kann, kann mit Eichenholz aufgrund der relativ niedrigen Werte für die

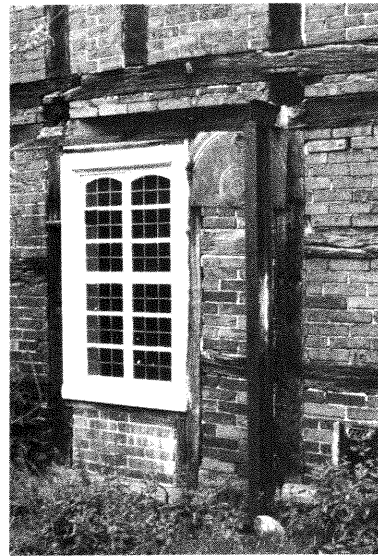
Bild 3: Teilansicht - Hofseite

- starke Verwitterung (s. Bild 3)
- verformte Schwellen
- verfaulte Grundschwelle
- eingeschränkte Funktionsfähigkeit der Verbindungen
- starke Zerstörung der sichtbaren Balkenköpfe
- Schiefstellungen
- Brüche
- unbrauchbare Einzelbauteile durch massiven Ameisenbefall (Bild 5)

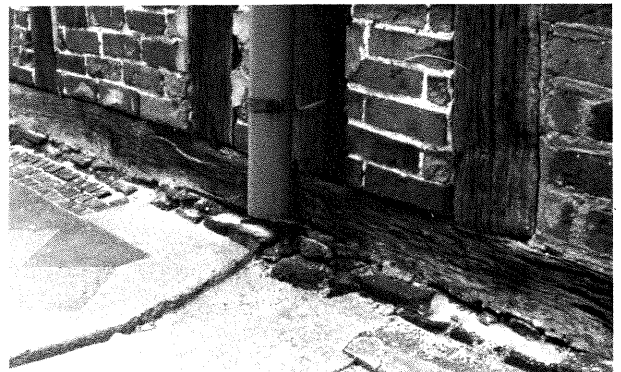
Bei einer ständigen Holzfeuchtigkeit von 12 - 18% für Innenbauteile besteht akute Gefahr, daß Holz von tierischen Schädlingen befallen wird. Die relativ hohe ständige Holzfeuchte in der Grundschwelle resultiert daraus, daß keine Sperrung gegen aufsteigende Erdfeuchte bzw. kein funktionsfähiger Sockel vorhanden sind. Eine ständige Holzfeuchte in

Bild 4: Entwässerung und Fußschwelle

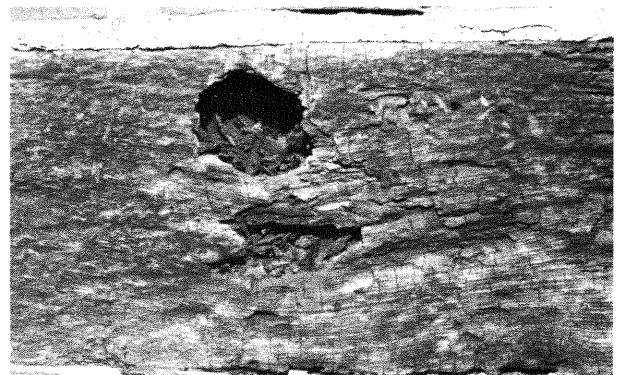
Bild 5: Vollständige Zerstörung eines Riegels durch holzzerstörende Ameisen

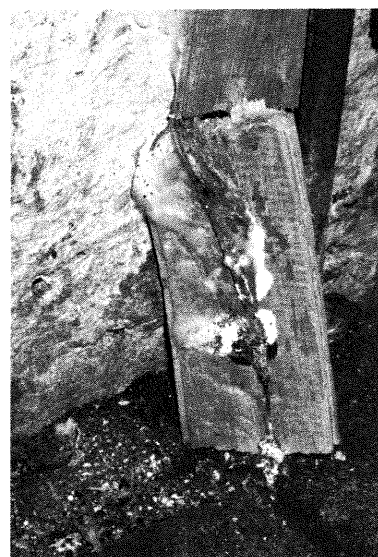
Bild 6: Befall durch Echten Hausschwamm im Keller

- partieller Schwammbefall in einem Keller (Bild 6)

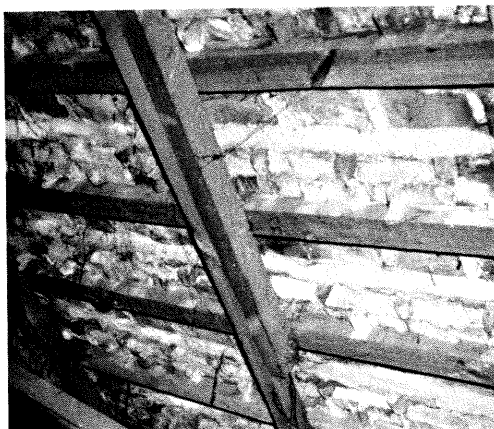
Bild 7:
„Ersatz“ eines Sparrens durch eine Dachlatte

- stark verformte Dachlatte
- alle Teile der Dachkonstruktion sind massiv durch tierische Schädlinge befallen (Anobium punctatum de Geer, Hylotrupes bajulus L.)
- verformte Dachsparren
- fehlende Bauteile

Für die massiv befallenen Holzbau- teile ist die Tragfähigkeit nicht mehr oder nur mit zusätzlichen Verstärkungen nach dem Bebeilen gewährleistet. Die Dachlatten sind nicht tragfähig. Bei den Dachsparren kann aus statischen Gründen nur eine Querschnittsreduzierung durch Schädlingsbefall bis 20% zugelassen werden. Art und Umfang des Befalls sind aber sehr viel massiver, so daß nach dem Bebeilen mit größeren Querschnittsschwächungen zu rechnen ist. Die Deckenbalken sind ungeschädigt schon voll ausgelastet, so daß eine Querschnittsreduzierung infolge Befall die Bauteile überbeansprucht.
