# Abriß kam nicht infrage

## Sanierung einer Fachwerkkapelle/Bauzustandsanalyse als Basis der Planung/Alte Substanz weitgehend erhalten

Anhand der aus dem 18. Jahrhundert stammenden Fachwerkkapelle Gnevsdorf soll die Problematik der Bauzustandsanalyse erläutert werden.

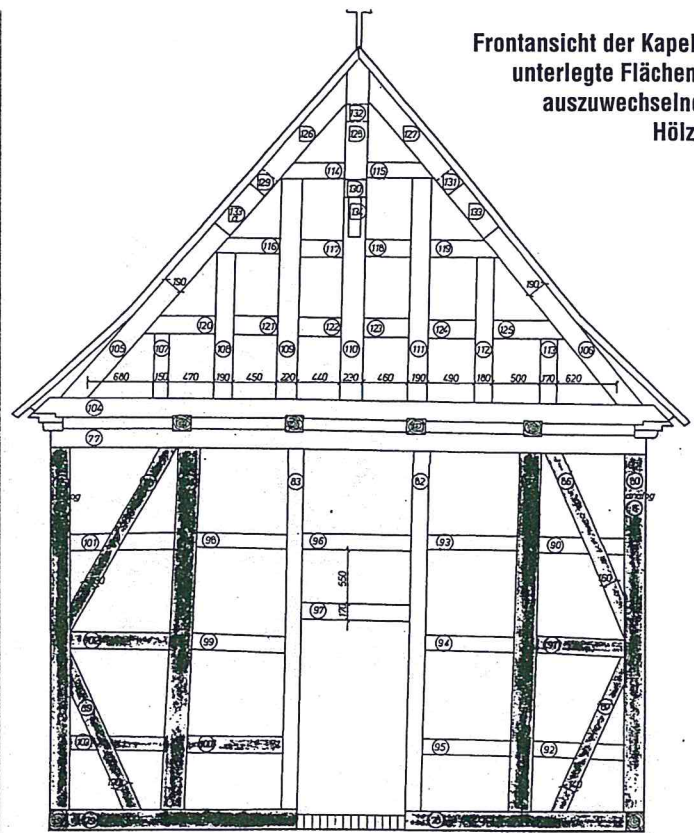
Frontansicht der Kapelle  
unterlegte Flächen –  
auszuwechselnde  
Hölzer

Für die auszuwechselnden Bauteile wurde, wie bereits erwähnt, eine Holzliste erarbeitet, die neben geometrischen Angaben auch die Art der Verbindung enthält. Der Übersichtlichkeit halber wurden diese Hölzer in den Zeichnungen farblich gekennzeichnet.

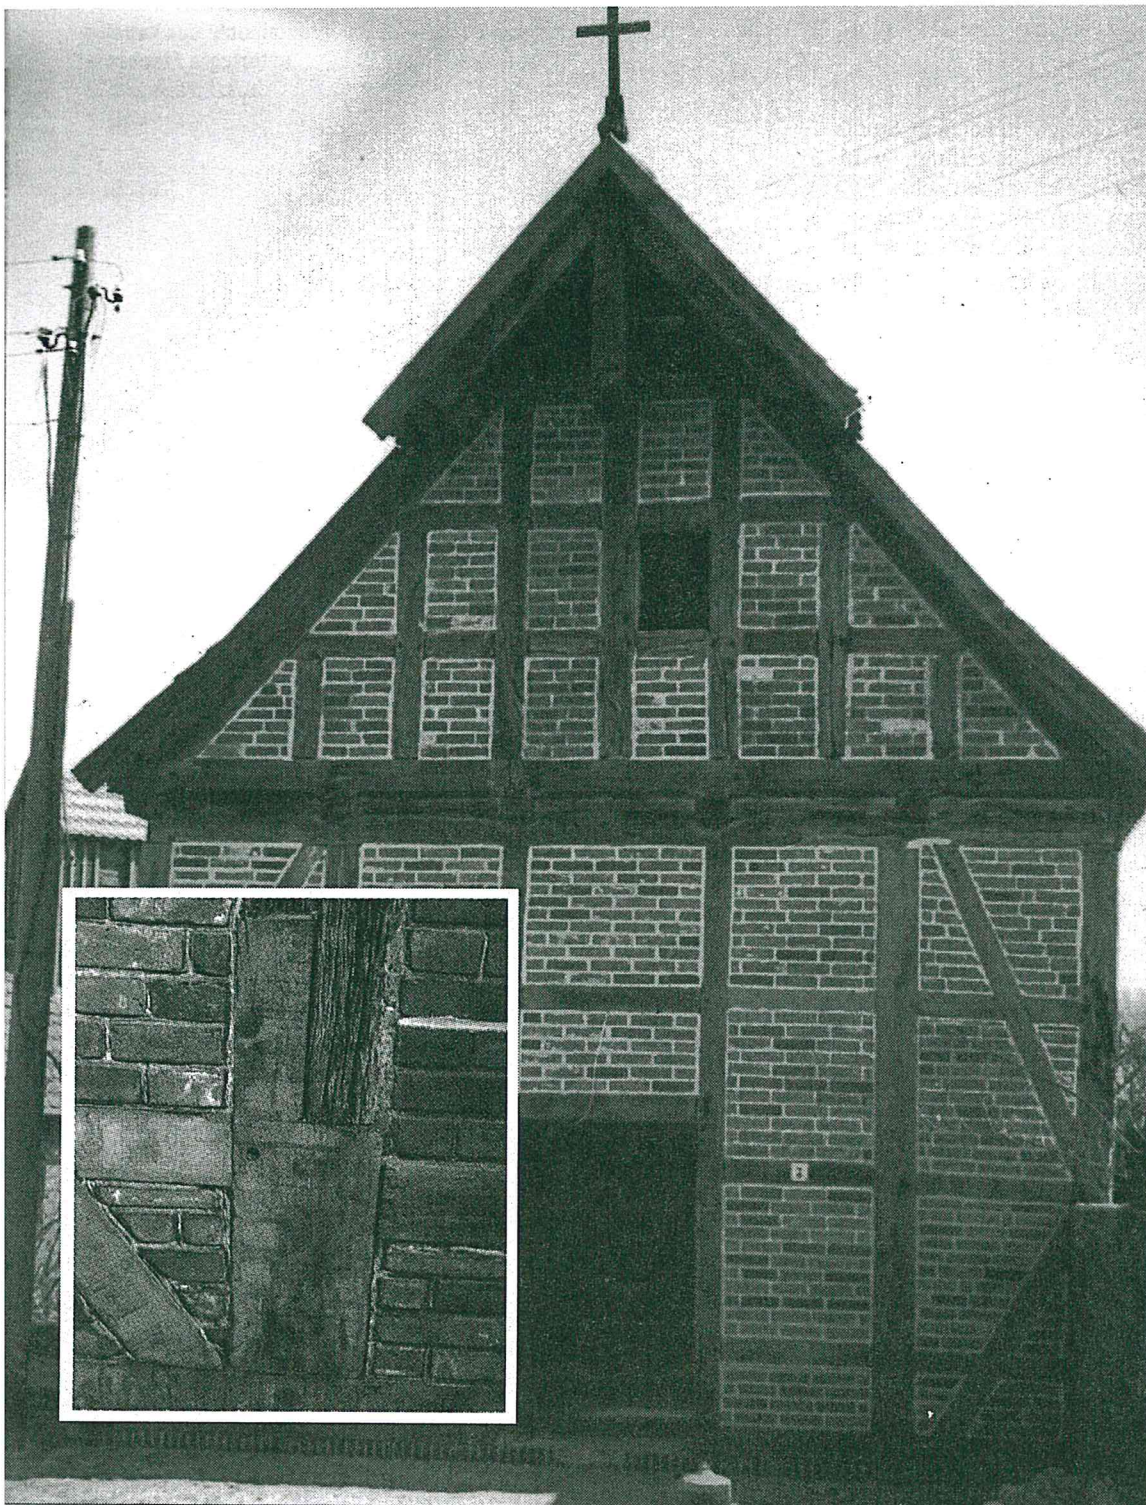
Völlig zerstört war die Fußschwelle, die zu ebener Erde lag. Die Ursachen lagen in der fehlenden bzw. unwirksam gewordenen Horizontalsperre unter der Schwelle und darin, daß kein wirksamer Spritzwassersockel vorhanden war. Ergebnis war eine Zerstörung durch Moderfäule, die teilweise zur Humusbildung führte. Die Eichenholzteile der Dachkonstruktion wiesen aus holzschutztechnischer Sicht keine Schäden auf. Es gab in den untersuchten Bereichen weder pflanzlichen noch tierischen Befall. Gleiches traf für die Giebelgefache und die Glockenaufhängung zu.

**Fußpunkterneuerung – nur wo sie völlig gesund waren, wurden die originalen Teile erhalten**

1. Die Fußschwelle wurde unter Beachtung des konstruktiven Holzschutzes vollständig erneuert. Dabei waren im Rahmen der Schwellensanierung sämtliche Fußpunkte mit einbezogen. Voraussetzung für die Schwelle war ein neues und höheres Sockelmauerwerk. Um Schäden durch aufsteigende Feuchte vorzubeugen, ist zwischen Schwelle und Sockelmauerwerk eine Horizontalsperre eingezogen worden.
2. In den vom Echten Hauschwamm befallenen Bereichen wurden einschließlich einer Sicherheitszone von 1,00 m über den sichtbaren Befall hinaus alle Holzbauteile und die Gefache ausgewechselt.
3. Alle durch tierische Schädlings befallenen Hölzer wurden bebeit oder sind (bei Querschnittsschwächung über 40 %) ausgewechselt worden.
4. Alle Ausfachungen, die Fenster, die Dachlatten, die Dacheindeckung und der Fußboden sind erneuert worden.
