ERHALTUNG EINER FACHWERKKAPELLE

Dr.-Ing. Wolfgang Rug
Recontieinstitut für Holzbau und
Ökologisches Bauen - Berlin
Dipl.-Ing. Axel Seemann
Recontieingenieurbüro Holz -
GmbH - Berlin

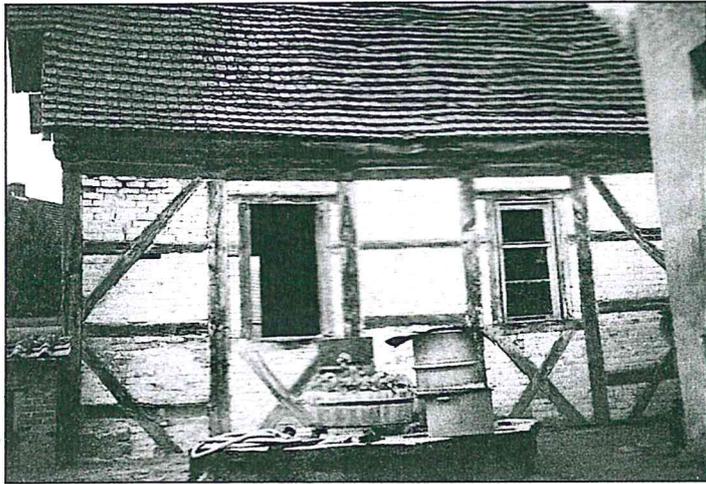
Bild 3: Ansicht der Kapelle (Foto)

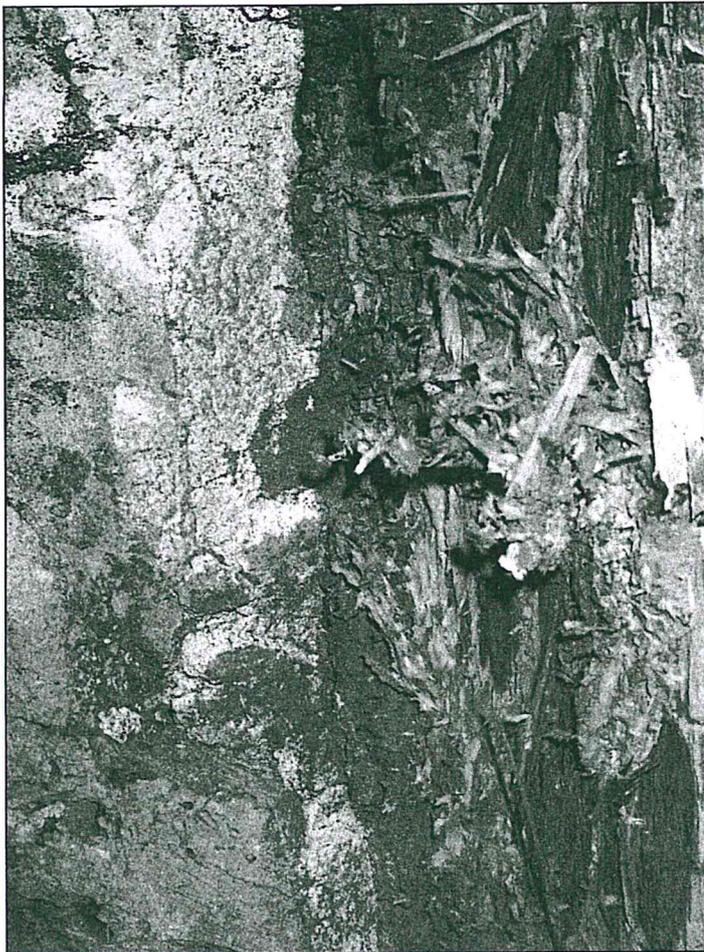
Bild 5: Zerstörung durch den Echten Hausschwamm

Eine Fläche von mehr als 10 qm des Holzes ist durch Echten Hausschwamm (*Serpula lacymans*) befallen.

Die Ausbreitung des Myzels zog sich zwischen der Fachwerkwand und nachträglich angebrachter Holzwolke-Leichtbau-Platten.

Bild 5 zeigt die fortgeschrittene Zerstörung eines Ständers im befallenen Bereich.

Die vorhandenen Reste des Befalles verdeutlichen zum einen, daß es sich um einen sehr umfangreichen Befall handelt und zum anderen zeigt das frische Oberflächenmyzel, daß der Befall noch sehr aktiv ist. Die Fußschwelle der Kapelle ist in allen Bereichen vollständig zerstört. Ursache dafür ist die fehlende bzw. unwirksam gewordene

2. In den vom Echten Hausschwamm befallenen Bereichen sind einschließlich einer Sicherheitszone von 1,0 m über den sichtbaren Befall hinaus, alle Holzbauteile und die Gefache auszuwechseln.
