Dipl.-Ing. Wolfgang Rug Bauakademie der DDR Institut für Industriebau

Rekonstruktion Holzkonstruktionen TRB 67.31.37

## Rekonstruktion alter Holzkonstruktionen

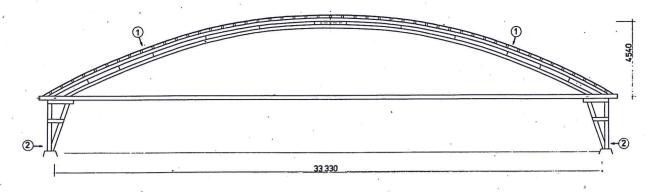
Bild 2 Bogenbinder einer Produktionshalle 35 m imes 35 m (Baujahr 1941)

Ort	Bauschaden	Ursache
1	Nanfäule	Kondenswasserbildung undichte Dacheindeckung
2	Naßfäule	Defekte Fallrohre / Rinnen
3	Verminderte Tragfähig- keit des Versatzes	Starke Schwindrisse

Der Bogenbinder, der 1941 errichteten Holzkonstruktion, besteht aus einem über seine Spannweite veränderlichen Kastenquerschnitt. Die Halle wurde ursprünglich als Kaltbau errichtet. Für die Nutzung als Produktionshalle wurde das Dach nachträglich zu einem Warmdach umgebaut.

Konstruktive Fehler beim Einbau der Wärmedämmung führten dann, infolge Durchfeuchtung, zu örtlich erkennbaren Schäden an der Dachkonstruktion, so daß eine Instandsetzung entsprechend der Bauzustandsstufe I und II erforderlich wurde.

Bild 2 zeigt die Tragkonstruktion der Halle und die Hauptschäden mit ihren Ursachen.

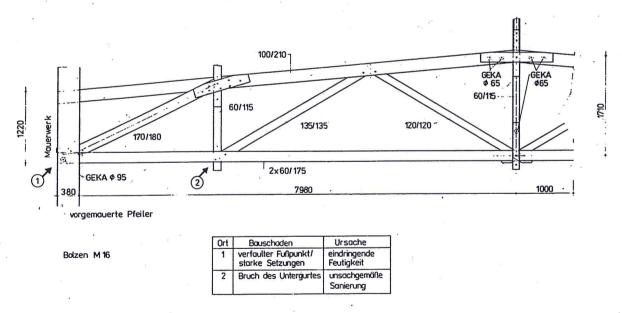
Bild 3 Fachwerkbinder einer Produktionshalle 16 m × 60 m (Baujahr 1925)

Das 2. Beispiel ist ebenfalls eine Produktionshalle. Die Dachkonstruktion der 1920 errichteten und 1940 erweiterten Halle besteht aus Holzfachwerkbindern, Pfetten und Dachschalung. Bild 3 zeigt die an den Fachwerkbindern aufgetretenen Hauptschäden und ihre Ursachen. Aufgrund einer ständigen Durchfeuchtung verfaulten die vollständig eingemauerten Binderfußpunkte. Das Verfaulen der Fußpunkte führte zu Setzungen. Die nach Erkennen der Schäden durch den Nutzer festgelegten Instandsetzungsmaßnahmen wurden nicht fachgerecht ausgeführt, was die Schadensausbreitung beschleunigte.

Aufgrund des analysierten Schadensumfanges mußten bei 3 Bindern je eine Binderhälfte und 4 Binder vollständig ersetzt werden. Die neuen Binder bzw. Binderhälften wurden so konstruiert, daß sie kurzfristig vom Nutzer selbst hergestellt werden konnten.

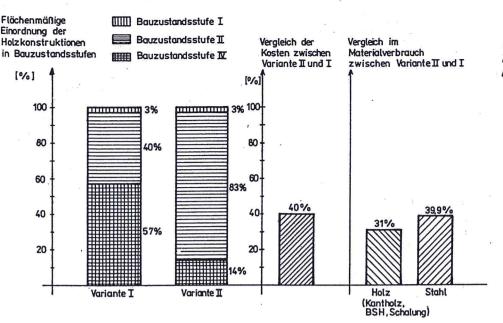
Bild 4

Beurteilung des Bauzustandes der Dachkonstruktionen einer Industriehalle (GF rd. 20000 m²)

Im Rahmen einer Studie wurde von der BA der DDR, Institut für Industriebau, für ein großes Gebäude mit 20000 m² überdachter Fläche zunächst unter Berücksichtigung zukünftiger Forderungen der Nutzer und konstruktiver Schwachpunkte der flächenmäßig größere Teil der Konstruktionen in die Bauzustandsstufe IV (Abriß) eingeordnet.

Im Verlauf weiterer Untersuchungen wurde eine 2. Variante untersucht, bei der nur noch 14 % der Fläche der Bauzustandsstufe IV zugeordnet wurden (Bild 4), wodurch 60 % Kosten, rd. 70 % Holz und rd. 60 % Stahl eingespart werden.
