Zur Erhaltung alter Holztragwerke

Dr.-Ing. Wolfgang Rug, Bauingenieur Konstantin Krüger, Bauakademie der DDR, Institut für Industriebau, Berlin

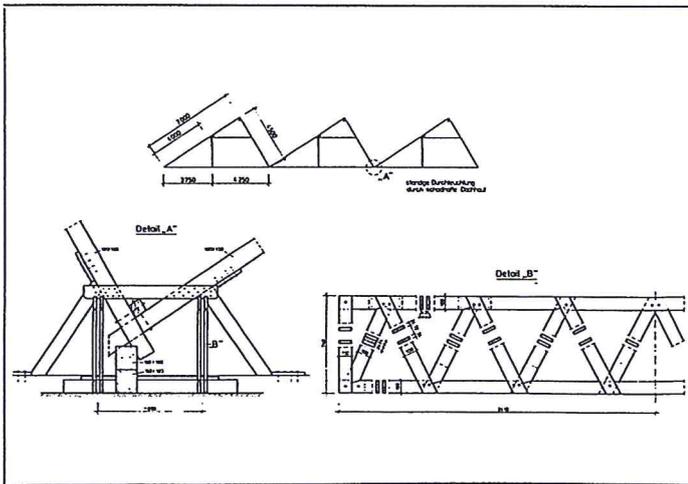
Für die oft stark geschädigten Kehlenbereiche von Sheddachkonstruktionen wurde ein vorfertigbares Ersatzelement entwickelt, das die Reparatur der Kehlen ohne wesentliche Produktionseinschränkungen des Nutzers gestattet (**Bild 5**),

Bild 5: Lösung für die Instandsetzung von geschädigten Kehlbereichen bei Sheddachkonstruktionen

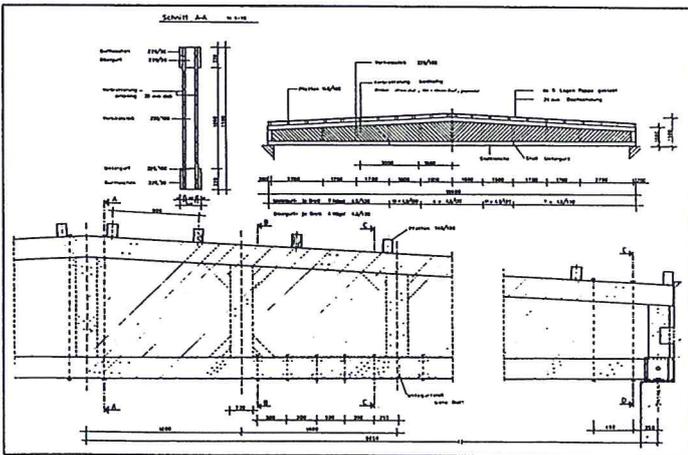
Bei einem anderen Objekt wurden die mehrteiligen Stützenquerschnitte einer Dreigelenkrahmenkonstruktion aus Schnittholz mit einem unzureichenden Bemessungsverfahren ermittelt, so daß in der Folge der Überbelastung dieser Stäbe, verbunden mit einer ungenügenden Seitensteifigkeit, starke, die Gesamtstabilität des Dachtragwerkes gefährdende Verformungen auftraten. Eine Überlastung führte nach 48 Jahren Standzeit zum Einsturz

Bild 7: Hallenbinder, Stützweite 19,20 m, Traufhöhe 1 m, Höhe Trägermitte 1,50 m

eines Hallenbinders (**Bild 7**). Die zu geringe Bauhöhe des satteldachförmigen verbretterten Trägers verursachte große Durchbiegungen bis zum 2,0fachen und Spannungsüberschreitungen bis zum 2,5fachen der zulässigen Werte. Bei dem eingestürzten Binder (siehe **Bild 8**) erhöhte sich die Überbeanspruchung des Zuggurtes durch Querschnittsschwächungen auf den 3,5- bis 4,0fachen Wert.

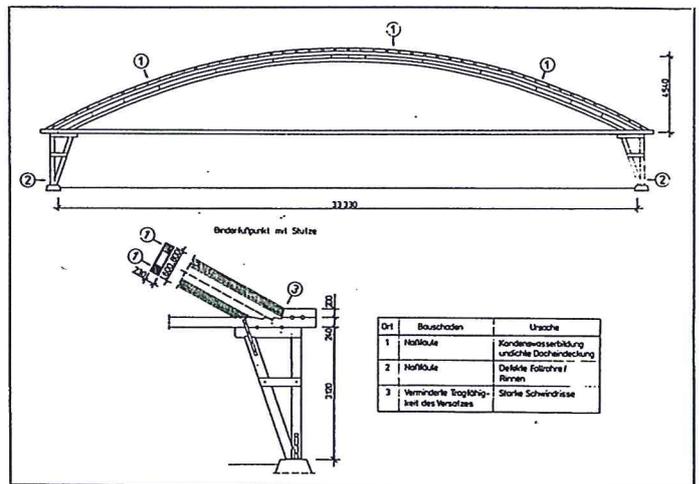
In einem Modernisierungsprojekt wurde z. B. die völlige Verkleidung der Dachschalenunterseite sowie aller Binderteile eines hölzernen Dachtragwerkes zur Verbesserung der Wärmedämmung vorgesehen und anschließend ausgeführt. Die vorgesehene Verkleidung bestand aus verputzten Holzwolle-Leichtbauplatten ohne Hinterlüftung und Dampfsperre. Im Verlauf der nächsten Jahre wurden infolge dieser unsachgemäßen Dämmmaßnahmen große Flächen der Dachschale und zahlreiche Teile der Bogenbinder durch Kondensatbildung mit anschließendem Befall durch pflanzliche Holzschädlinge teilweise recht erheblich zerstört (siehe **Bild 6**).

Bild 6: Bogenbinder einer Produktionshalle 35,0 m × 56,5 m, Baujahr 1941

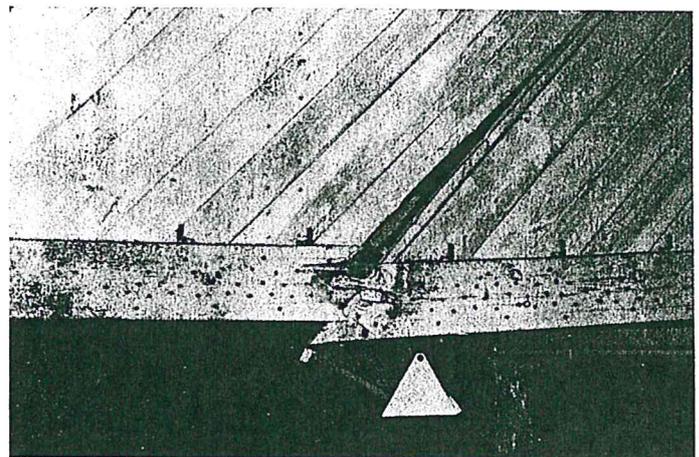
Bild 8: Binder mit zerbrochenem Untergurt

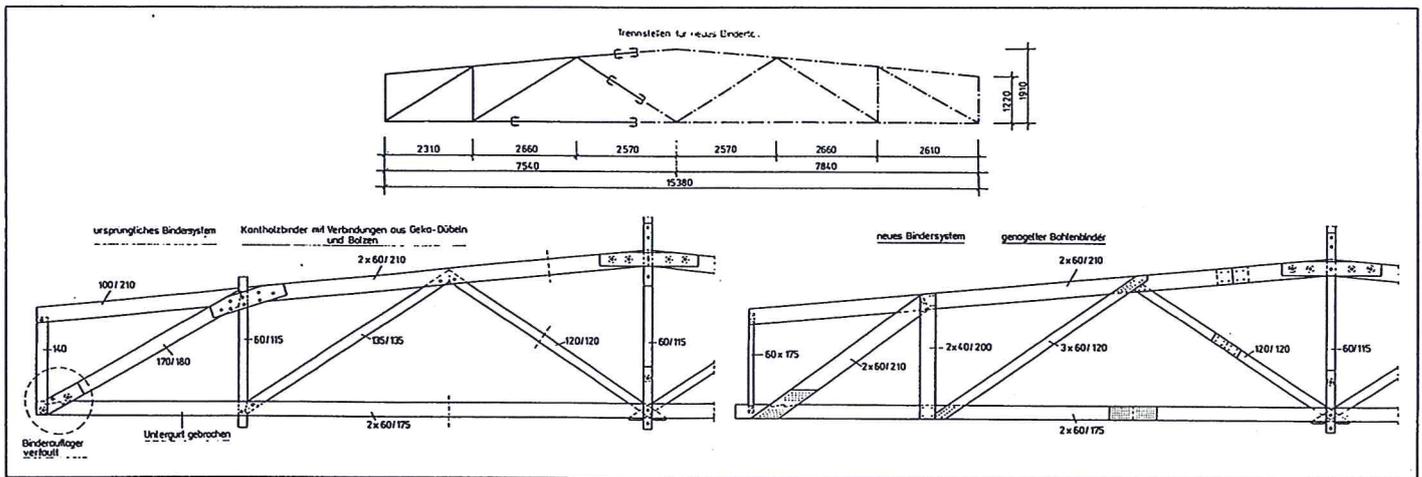
Als typische Schadensursache für Ausführungsfehler kann hier das völlige Einmauern von Holzbauteilen, die im Außenmauerwerk aufliegen, angesehen werden (**Bild 9**). Völliger Luftabschluß und von außen eindringende Feuchtigkeit fördern dann die Zerstörung durch holzschädigende Organismen, zumal die alten Holzkonstruktionen fast immer keinen chemischen Holzschutz aufweisen.

Bild 9: Bauschäden an einem Fachwerkbinder einer Produktionshalle 16 m × 60 m infolge eingemauerter Binderauflager, Baujahr 1925

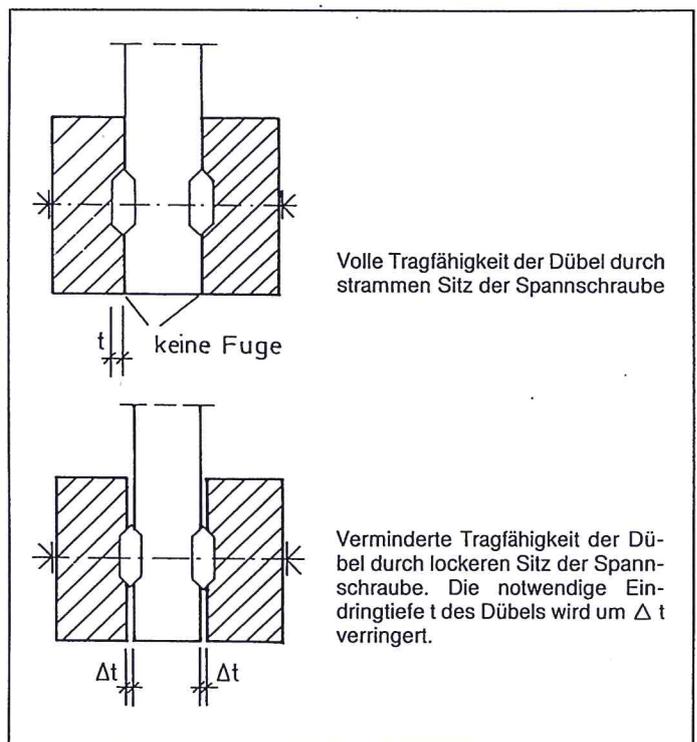
Weiterhin konnte festgestellt werden, daß bei allen untersuchten Objekten, ausgenommen der Fall, wo infolge der Nutzung ständig hohe Luftfeuchtigkeiten vorhanden waren, die Dübelverbindungen durch lockeren Sitz der Spannschrauben an Tragvermögen verloren hatten (**Bild 10**), was sich durch stärkere Verformungen im Tragwerk bemerkbar machte.

Bild 10: Häufige Schäden an Fachwerkbindern mit Dübelverbindungen

Zur Beseitigung dieser Ursache für häufige Verformungen sollten die Ausführungsbetriebe künftig dazu übergehen, das Nachziehen derartiger Verbindungen für etwa einen Zeitraum bis 5 Jahre nach Errichtung des Tragwerkes zu übernehmen.

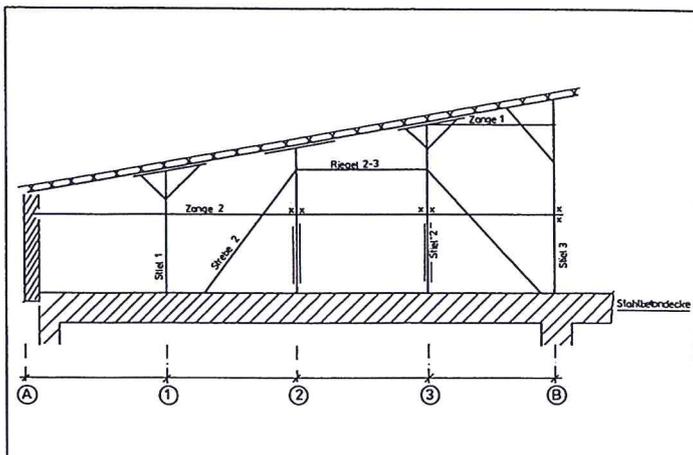
einzelner oder, wie in vielen Fällen festgestellt, mehrerer Konstruktionsteile. So wurden in einem Betrieb der chemischen Industrie zahlreiche, für die Tragfähigkeit und Stabilität wichtige Stäbe aus dem hölzernen Dachtragwerk entfernt (**Bild 11a und 11b**), um Platz für die modernisierte Ausrüstung zu erhalten. Gleichzeitig wurde die durch o. g. Eingriffe geschwächte Dachkonstruktion durch das Anhängen von Ausrüstungsteilen zusätzlich belastet. Verschiebungen und Durchbiegungen in der nachfolgenden Nutzungszeit waren das Ergebnis dieser unsachgemäßen Eingriffe in das Dachtragwerk. Zum Zeitpunkt der Bauzustandsanalyse war die Tragfähigkeit und Stabilität des betroffenen Dachbereiches stark gefährdet und der Schaden nicht mehr reparabel. Es konnte nur noch Abbruch und eine Ersatzkonstruktion empfohlen werden.

Bild 11a: Dachkonstruktion einer Produktionshalle in der chemischen Industrie, Baujahr 1940, ursprüngliches Konstruktionssystem

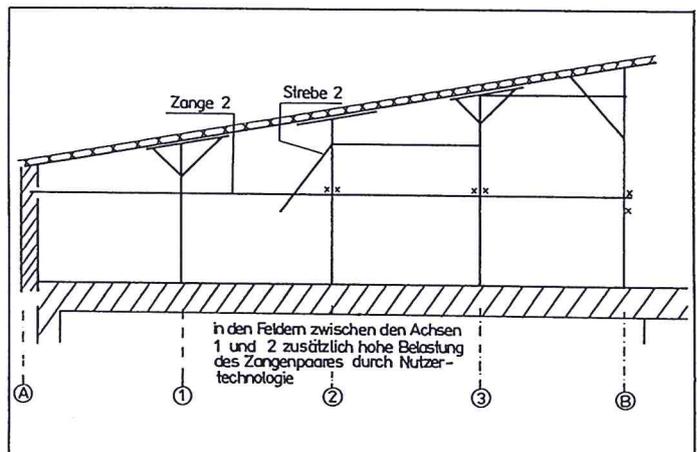
Bild 11b: Vom Nutzer zerstörtes Konstruktionssystem

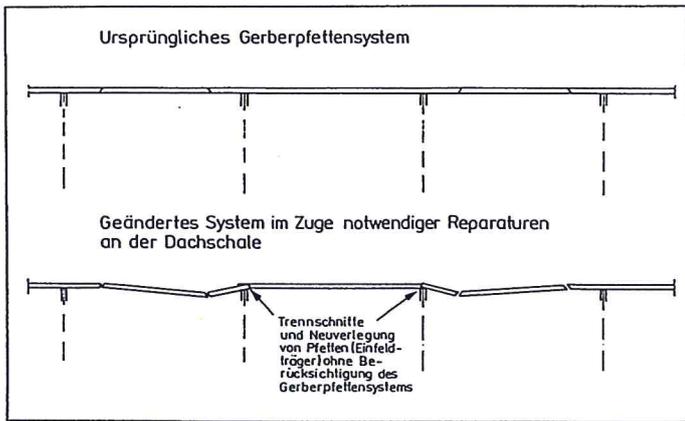
In einem anderen Fall wurde das vorhandene Gerbergelenkpfertensystem der Dachschale durch Herausschneiden von Pfetten, die durch Naßfäule angegriffen waren, (**Bild 12**) zerstört. In der Folge zeigten sich bereits nach kurzer Zeit starke Durchbiegungen mit nachfolgenden Einbrüchen.

Bild 12: Bauschaden an Gerbergelenkpfetten durch Zugriffe der Nutzer

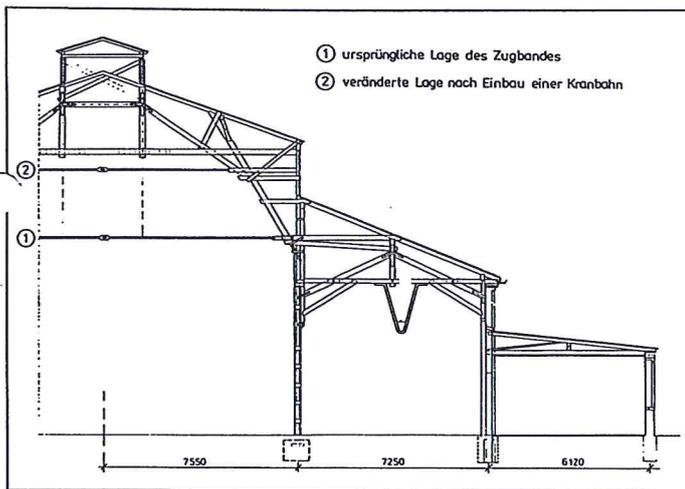
Bei einem dritten Beispiel wurde beim Einbau eines Kranes das Giebelband des Hallenbinders versetzt und somit die statische Wirksamkeit des Konstruktionsprinzips zerstört (siehe **Bild 13**).

Bild 13: Vom Nutzer veränderte Lage des Zugbandes infolge Einbau eines Brückenkranes in Höhe der ursprünglichen Lage
