Geschickt verpresst

Sanierung von Rissen in Brettschichtholzbauteilen – mit Praxisbeispiel

Instandsetzung einer Sporthalle

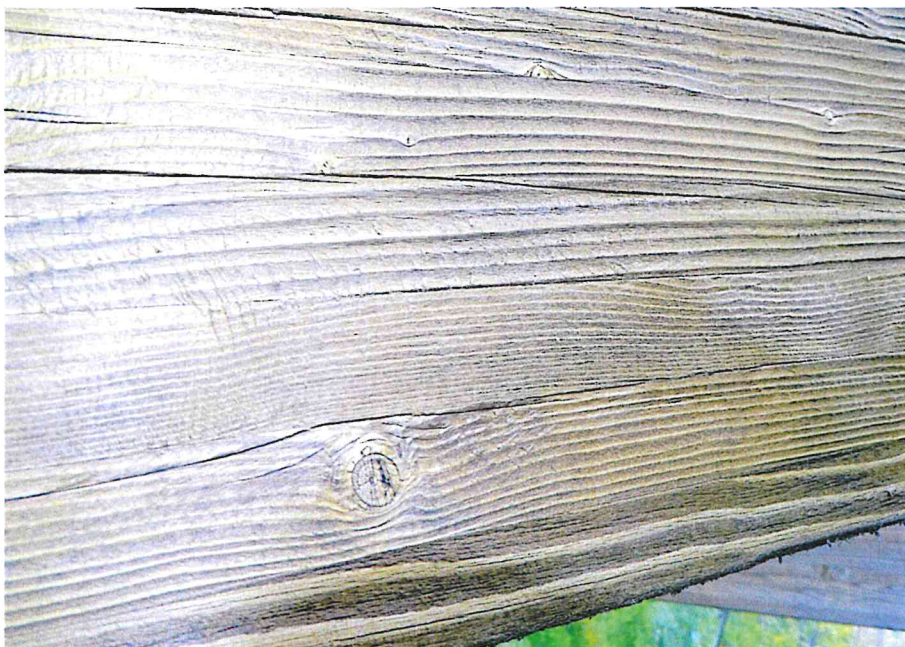
(1) Schwindrisse in einem frei bewitterten Brettschichtholzbauteil

Klimabedingte Risse resultieren aus dem hygroskopischen Verhalten des Holzes. Neben dem direkten Feuchteintrag durch Niederschläge bei freier Bewitterung oder Wassereintritt durch schadhafte Gebäudehüllen kommt es auch durch wechselnde Klimabedingungen und Kondensation zur Feuchtaufnahme und -abgabe. Die daraus resultierenden Quell- und Schwindverformungen verursachen Spannungen quer zur Faserrichtung. Die Spannungen können im Bereich der Bruchfestigkeit von Holz liegen (Bild 1). Dies kann zu einem Versagen des Bauteils sowie bei fortgeschrittener Rissbildung bis hin zum Versagen der gesamten Konstruktion führen. Eine Behinderung der Quell- und Schwindverformung, wie etwa durch Verbindungsmittel oder durch eine ungleiche Feuchteverteilung über den Querschnitt, verstärkt die Querzugbeanspruchung zusätzlich.

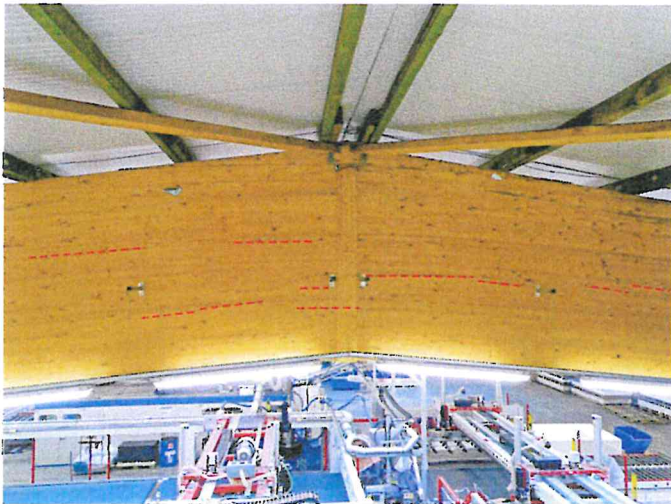
(2) Lastbedingte Risse in einem gebogenen Satteldachbinder

Lastbedingte Risse treten v. a. bei satteldachförmigen Brettchichtholzbauteilen mit veränderlicher Querschnittshöhe auf (Bild 2). Aufgrund ihrer Geometrie bilden sich im Firstbereich zusätzlich Querzugspannungen aus, deren Verteilung nicht linear über den Querschnitt verläuft. Aber auch im Bereich von Ausklinkungen

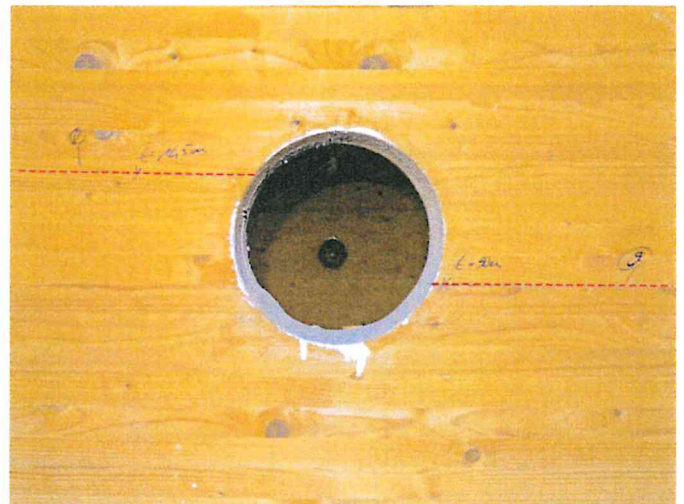
(3) Lastbedingte Risse in einem runden Durchbruch

und Durchbrüchen treten Querzugspannungen infolge des gestörten Kraftflusses auf. Die Risse treten dabei im Bereich der Spannungskonzentration auf – das heißt bei rechtwinkligen Ausklinkungen und Durchbrüchen am oberen Rand sowie bei runden Durchbrüchen etwa im oberen und unteren Sechstel von deren Höhe (Bild 3). Eine weitere, v. a. für Sport- und Mehrzweckhallen typische Ursache für Beanspruchungen quer zur Faserrichtung sind abgehängte Lasten.

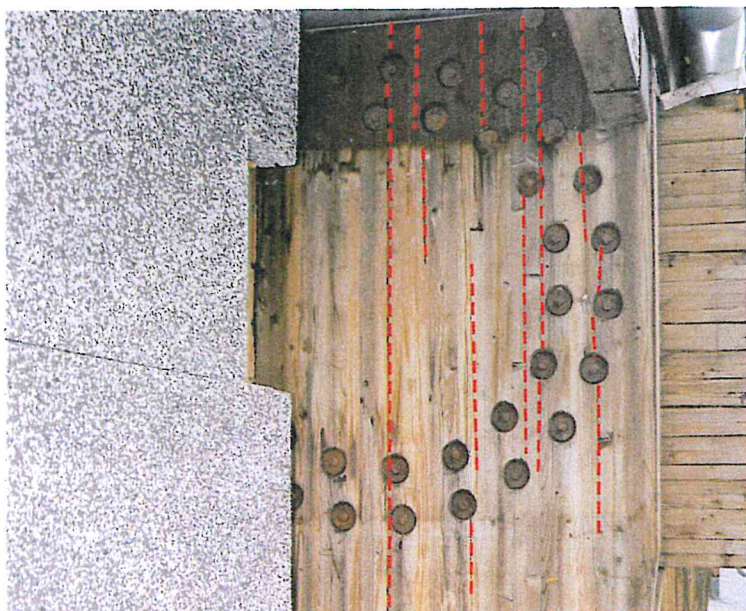
(6) Risse in den Rahmenecken

Die vorgefundenen Schädigungen umfassten Risse in den Klebfugen und Brettlamellen der Brettschichtholzbauteile, teilweise durch Verbindungen (Bild 6), sowie mehrfache Schädigungen durch holzerstörende Pilze in den frei bewitterten sowie ehemals verkleideten Bereichen der Rahmenkonstruktion (Bild 7).

Zum Zeitpunkt der Untersuchungen lagen nur sehr wenige Bestandsunterlagen aus der Zeit der Errichtung vor. Eine Recherche zu typisierten Brettschichtholz-Rahmenkonstruktionen aus DDR-Produktion förderte keine vergleichbaren Bauwerke zutage. Daher wurden nachträgliche statische Vergleichsberechnungen entsprechend den zum Zeitpunkt der Errichtung geltenden Bemessungsnormen durchgeführt. Diese ergaben eine deutliche Überschreitung der

Schubtragfähigkeit im Bereich der Rahmenecken.

- Sanierung der Risse durch Verpressen mit einem bauaufsichtlich zugelassenen Epoxidharz-Klebstoff
- Sanierung der durch holzerstörende Pilze geschädigten Bereiche durch Einkleben neuen Holzes mittels Schraubenpressklebung nach DIN 1052-10
- Verstärkung der Brettschichtholzbauteile im Bereich der Rahmenecken mittels Schraubenpressklebung nach DIN 1052-10 aufgeklebtes Furnierschichtholz

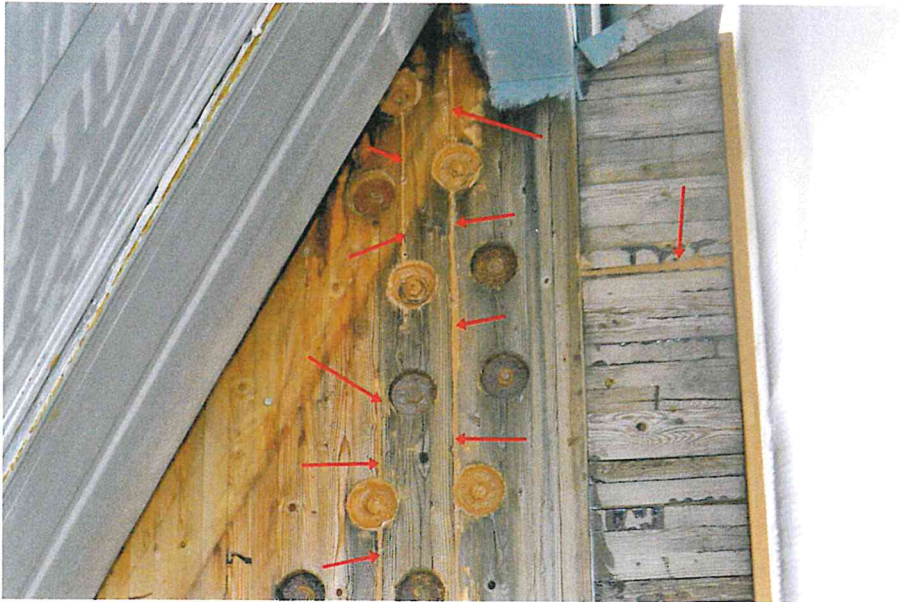
(8) Verpresste Risse

Die Rissanierung erfolgte entsprechend den Festlegungen der Studiengemeinschaft Holzleimbau e. V. und der DIN 1052-10:2012 (Bild 8). Hierzu wurde im Vorfeld ein umfassendes Rissaufmaß mit entsprechender Dokumentation erstellt.

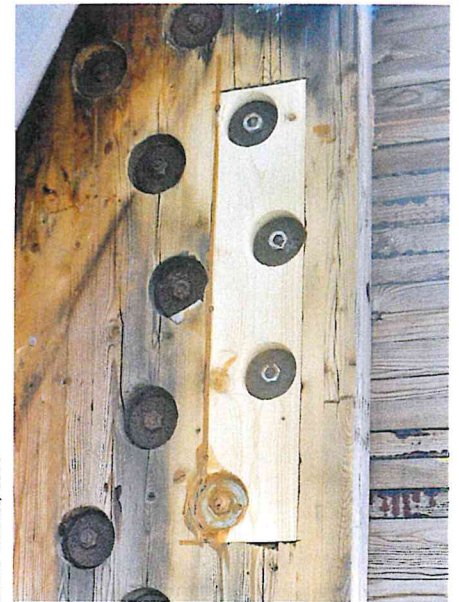
(9) Passstück aus neuem Bauholz

Die durch holzerstörende Pilze befallene Holzsubstanz ist vollständig entfernt und durch Passstücke aus neuem Bauholz ersetzt worden (Bild 9). Die Verstärkung der

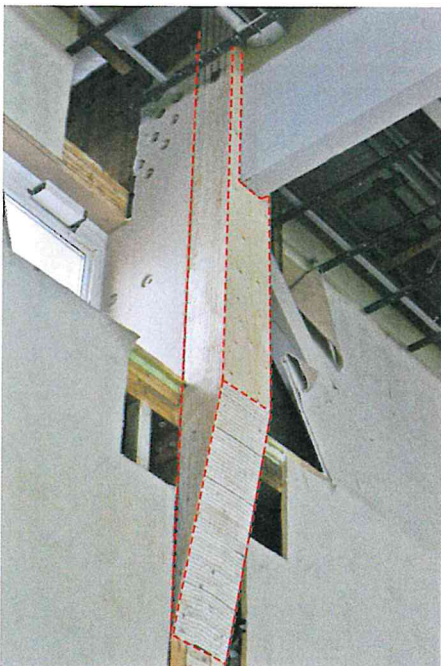
(10) Verstärkung der Rahmenstützen

Brettschichtholzbauteile im Bereich der biegesteifen Rahmenecken durch Aufkleben von Furnierschichtholzstreifen erforderte eine besondere Sorgfalt bei der Planung und Ausführung. Die erforderliche Dicke der Verstärkung betrug 195 mm. Da die Dicke der mittels Schraubenpressklebung aufgeklebten Holzwerkstoffplatten nach DIN 1052-10:2012 [14] auf maximal 50 mm pro Lage begrenzt ist, wurde die Verstärkung in insgesamt fünf Lagen aufgebracht. Dabei musste jede Lage separat aufgeklebt und mit versetzt angeordneten Schrauben befestigt werden. Des Weiteren erschwerte die eingeschränkte Zugänglich-

Während die Verstärkung der Stützen zwar im Innenbereich erfolgte und nur einen bereichsweisen Rückbau der Unterdecke notwendig machte (Bild 10), mussten auch die Riegel auf der Oberseite verstärkt werden. Hierzu wurde die vorhandene Dach-eindeckung substanzschonend oberhalb der Riegel geöffnet und mit einer einfach zu öffnenden Notüberdachung versehen. Nach Abschluss der Instandsetzungsarbeiten waren die Tragfähigkeit und Standsicherheit der Rahmenkonstruktion

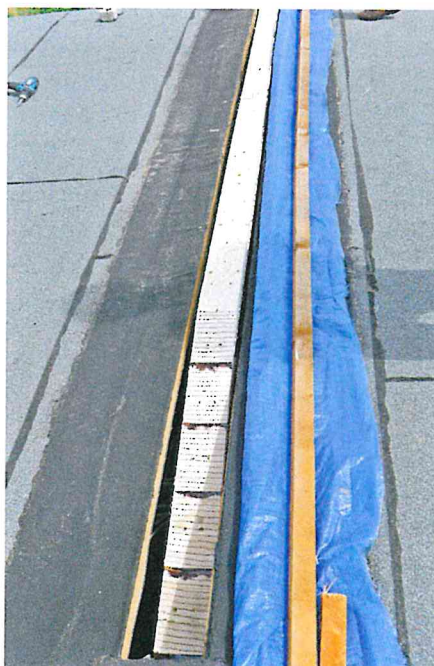
(11) Verstärkung der Rahmenriegel
