Die Bohrwiderstandsmessung (Teil 1)

Zerstörungsarme Untersuchung alter Holzkonstruktionen

Dr.-Ing. Wolfgang Rug, Dipl.-Ing. Heidrun Held
Recontie-Ingenieurbüro Holz-GmbH, Berlin

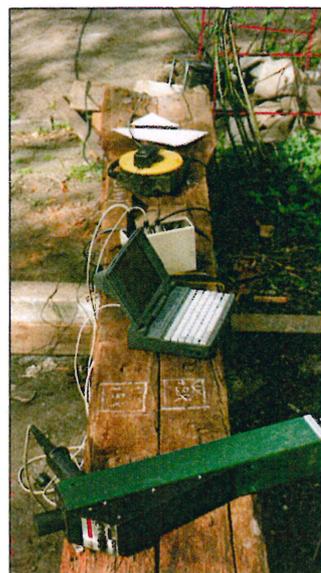
2 Geräteausrüstung zur
Bohrwiderstandsmessung

Das Meßverfahren basiert auf der Korrelation zwischen der Dichte des Holzes und dem einer eindringenden Bohrnadel entgegengesetzten Widerstand. Die Bohrnadel, bestehend aus einem Bohrschaft von 1,5 mm Durchmesser und einer speziell angeschliffenen Spitze von rund 3 mm Durchmesser, wird mit hoher Umdrehung und einer wählbaren, konstanten Vorschubgeschwindigkeit in das Holz gebohrt. Entsprechend der unterschiedlichen Dichte im Holzquerschnitt erfolgt eine differenzierte Leistungsaufnahme des Motors, die in Form einer Dichtekurve erfaßt wird. Diese Kurve wird entweder über einen Wachsschreiber oder über eine serielle Schnittstelle in einem Laptop aufgezeichnet (Bild 2 und 3).

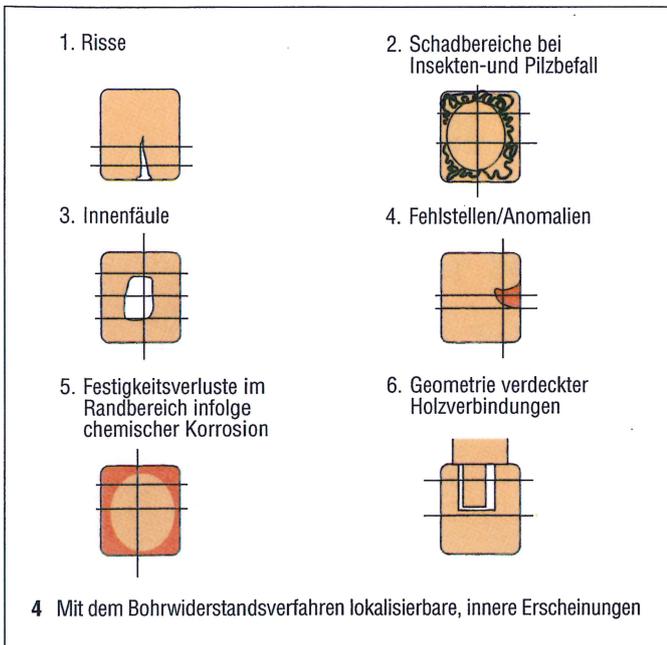
dem Holzquerschnitt, der den inneren Zustand des Holzes charakterisiert (siehe z.B. Bild 3), kann neben der Ermittlung des Schadensausmaßes eingeschätzt werden, ob das Bauteil den Anforderungen an seine Tragfähigkeit mit ausreichender Zuverlässigkeit entspricht. Um eine konkrete Aussage für geschädigte Bereiche vorzunehmen, sind mehrere Bohrungen notwendig, da eine einzelne Messung jeweils nur eine lokal begrenzte Aussage zuläßt.

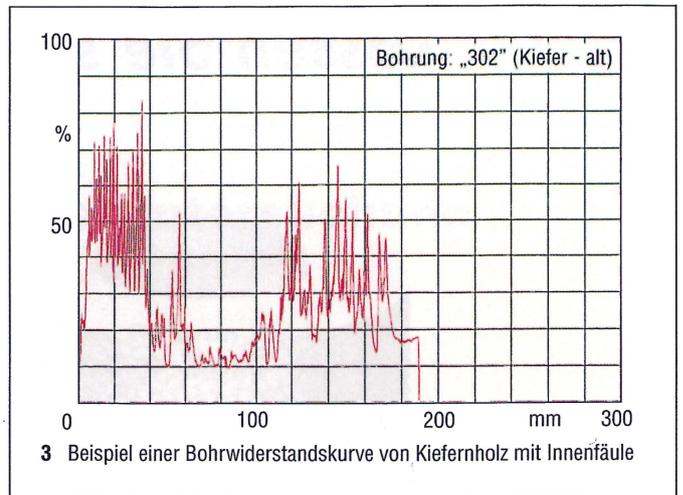
Die maßstabsgetreue Darstellung des Dichteverlaufs ermöglicht eine exakte Erfassung der Lage von Schädigungen, der Anatomie des untersuchten Holzes und der Geometrie von verdeckten Holzverbindungen (Bild 4).

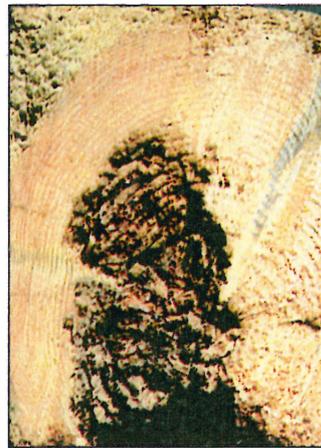
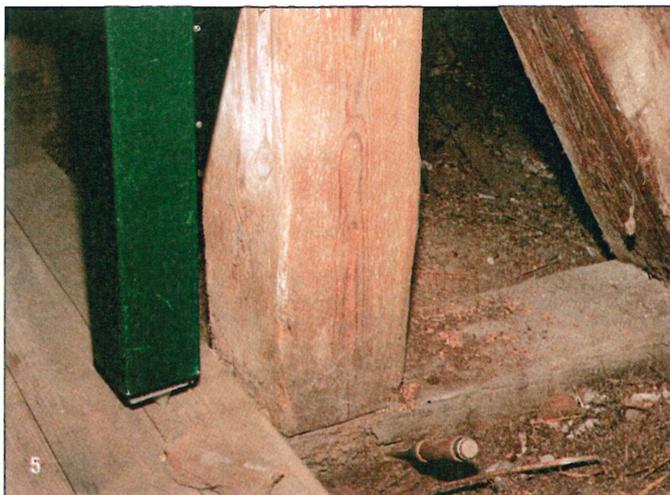
Die Bilder 5 und 6 zeigen einen typischen Anwendungsfall: Im Anschluß an einen bereits visuell als geschädigt erkenn-

baren Bereich auf der Mauerkrone erfolgte die Ermittlung der Ausbreitung und des Grades der Schädigung in den vom Kircheninneren sichtbaren Bereich hinein durch das Bohrwiderstandsmessen. Anhand des Bohrwiderstandsdiagramms (Bild 6) läßt sich der Schädigungsgrad der Untersuchungsstelle exakt erkennen.

Die Entscheidung für dieses Verfahren fiel aufgrund der substanzschonenden, zerstörungsfreien Anwendbarkeit. Als Ergebnis lagen mit dem Dichte- und Festigkeitsverlauf über den Querschnitt quantitative Aussagen über den Zerstörungsumfang und die Größe des tragfähigen Restquerschnitts vor. Damit konnte die Schadenslänge der einzelnen Balken exakt eingegrenzt werden. Die aus dem Schädigungsgrad abgeleitete Rückschnittlänge lag deutlich unter der Befallsgrenze, die z. T. zwischen 5 bis 10 mm von der Außenwand entfernt verlief.
