**Fachwerkbau -  
Baurechtliche bzw. Bautechnische Kriterien  
und Grenzen der Sanierung von  
denkmalgeschützten Fachwerkbauten**

# **Fachwerkbau – Baurechtliche bzw. Bautechnische Kriterien und Grenzen der Sanierung von denkmalgeschützten Fachwerkbauten**

**Dr.-Ing. Karin Lißner, Dresden/Prof. Dr.-Ing. Wolfgang Rug; Wittenberge:**

**16. Holzbauseminar  
in Quedlinburg  
22. 09. - 23. 09. 2000**

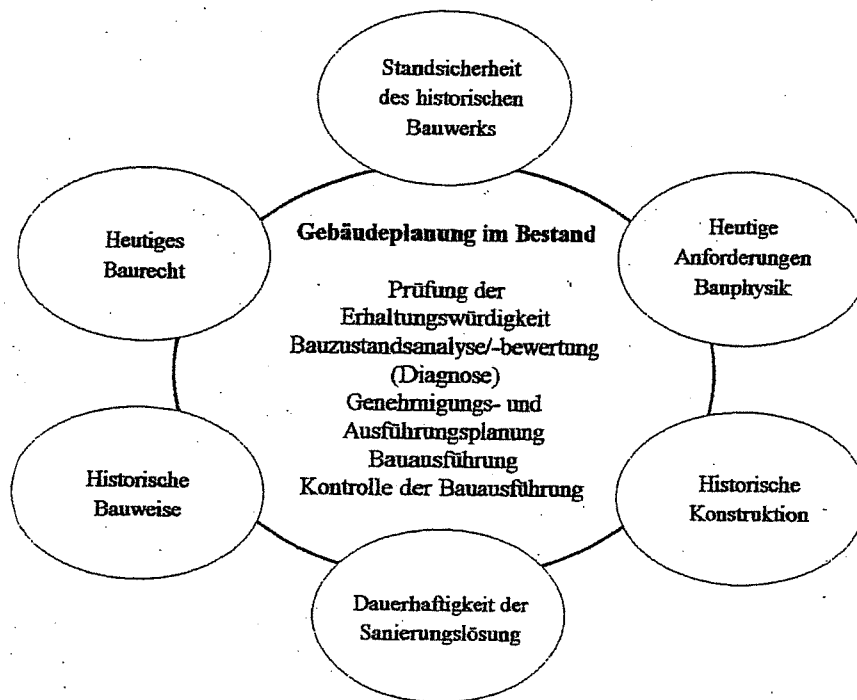
**Bild 10:** Baurechtlicher Bestandsschutz und Vorgehen zur Genehmigung von Sanierungsvorhaben in Anlehnung an [300]

Es kommt also darauf an, die Abweichungen vom Neubaubestand, auch gegenüber der genehmigenden Behörde fachlich fundiert zu begründen, wenn kein Bestandsschutz besteht ( s. auch Bild 10 ). Zusätzlich sind mit der Denkmalschutzbehörde die Baumaßnahmen abzustimmen.
