# Holz als Baustoff – Ergebnisse einer Analyse aus den neuen Bundesländern (Teil 2)

**Dr.-Ing. Wolfgang Rug, Heidrun Held und Susanne Lobbedey-Müller**  
**RECONTI – Institut für Holzbau und ökologisches Bauen, Berlin**  
**Klaus Becker und Karsten Tichelmann**  
**Technische Hochschule Darmstadt – Fachgebiet Holzbau**

„Sanierungsbedürftige Wohnbauten in Mischbauweise (Mauerwerks-, Holz- oder Fachwerkarbeiten) in der ehemaligen DDR“ – Forschungsvorhaben, gefördert mit Mitteln des Bundesministeriums für Raumordnung, Bauwesen und Städtebau, Projekt-Nr. E - 91/5

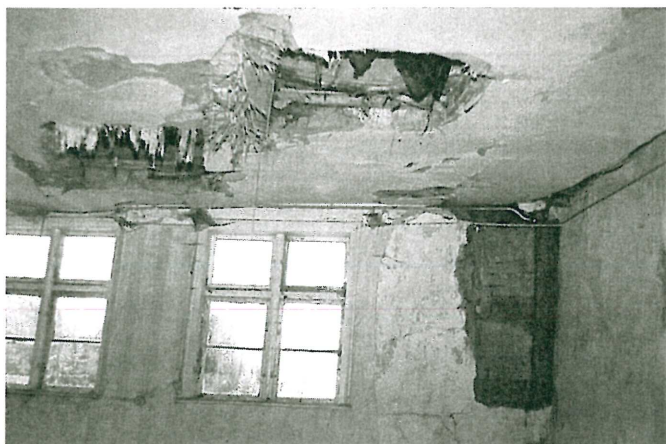
Konstruktiv bedingte Schäden sind überwiegend im Auflagerbereich der Balkenköpfe in den Außenwänden zu verzeichnen. Sofern die erforderliche Belüftung am Balkenaufleger oder den einzelnen Deckenfeldern nicht gewährleistet wird, ist bei Kondenswasserbildung eine erhöhte Holzfeuchtigkeit zu erwarten. Besonders schadensanfällig sind auch Decken unter Naßbereichen wie Wasch- und Spülbecken oder Duschzellen und im Bereich undichter Dachhaut (Bild 4).

## Zerstörter Deckenbereich unter undichter Dachhaut

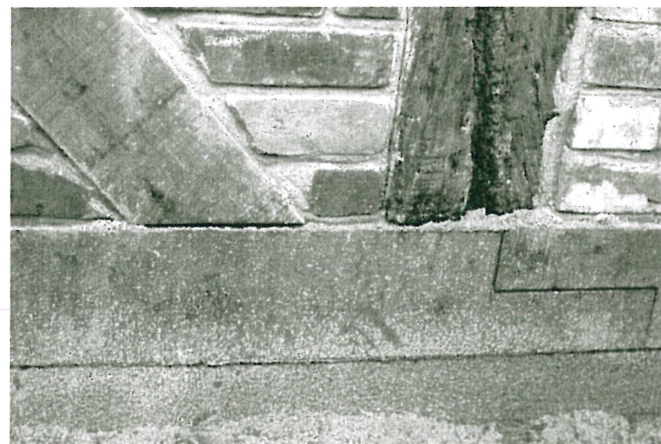
### Erneuerte Schwelle und Strebe mit altem Ständer bei einem Fachwerkhause

Zu bevorzugen ist auch hier in jedem Fall die zimmermannsmäßige Reparatur oder Auswechslung in Anlehnung an die historischen Verbindungstechniken unter Beachtung baulicher Maßnahmen des Holzschutzes. Ein Beispiel für den teilweisen Ersatz von Fachwerkhölzern zeigt Bild 8. Geht man von der globalen Bauzustandseinschätzung der Gebäude aus, so weisen schätzungsweise etwa 23...28 Mill. m<sup>3</sup> in Ein- und Zweifamilienhäusern verbautes Holz sowie 18...22,5 Mill. m<sup>3</sup> in Mehrfamilienhäusern verbautes Holz leichte bis schwere Schäden auf, die parallel mit der Durchführung von Modernisierungsmaßnahmen oder auch gesondert instandzusetzen sind. Somit sind in den neuen Bundesländern etwa 40...50 Mill.
