# Bauschäden an verbretterten Holzbindern eines Industriegebäudes

Dr.-Ing. Wolfgang Rug, KDT,  
Bauakademie der DDR, Institut für Industriebau

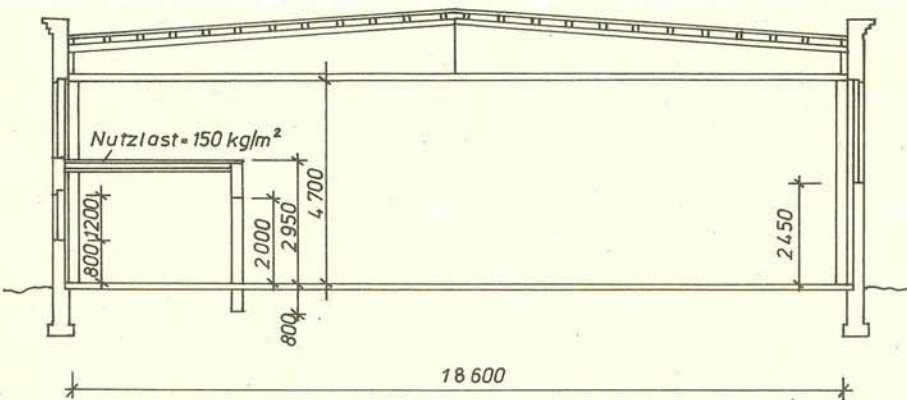
Ein altes eingeschossiges Magazingebäude wurde vor etwa 48 Jahren mit einer hölzernen Konstruktion überdacht Bild 1. Das Dach mit einer Neigung von 5% ist ungedämmt und besteht aus 24 mm Rauhspundschalung mit 6 Lagen Dachpappe, Pfetten und Bindern. Die Binder lagern im Abstand von 5830 mm (Normalfeld) und 6450 mm (Randfeld) auf den gemauerten Außenwänden auf.

Bild 1 Querschnitt der Halle

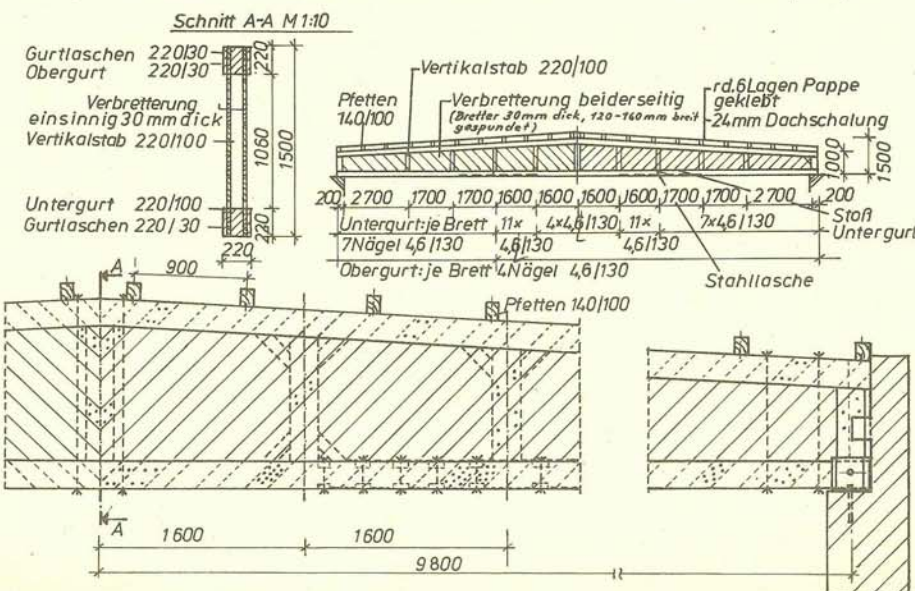
Die maximale Spannweite der Schalung ergibt sich aus dem Pfettenabstand, der 900 mm beträgt Bild 2. Jeder der insgesamt 22 Pfettenstränge ist ein Gerbergelenkträger mit Einhangpfette.

Die für das Magazingebäude verwendeten satteldachförmigen Holzvollwandbinder überspannen eine Weite von 19,6 m. Die Höhe der Binder am Auflager beträgt 1000 mm, die Höhe am First 1500 mm. Der Fußpunkt wird durch einen Stahlschuh gebildet. Der Schuh ist über zwei Maueranker mit dem Mauerwerk verbunden. Die Verbindung zwischen Stahlschuh und Binder erfolgt über einen Bolzen. In halber Höhe wird der Steg des Binders durch den Ringanker gegen Kippen gehalten (Bild 2).

Bild 2 Dachbinder; Details

An den Binderauflagern (bis zum 3. Pfosten  $1/3$  der Trägerlänge = 6,1 m) ist jedes Brett mit 7 Nägeln 4,6/130 befestigt. Im mittleren Drittel der Trägerlänge beträgt die Nagelanzahl 11 Stück je Brett (Bild 2).
