ERHALTUNG EINER FACHWERKKAPELLE

Dr.-Ing. Wolfgang Rug
Recontieinstitut für Holzbau und
Ökologisches Bauen - Berlin
Dipl.-Ing. Axel Seemann
Recontieingenieurbüro Holz -
GmbH - Berlin

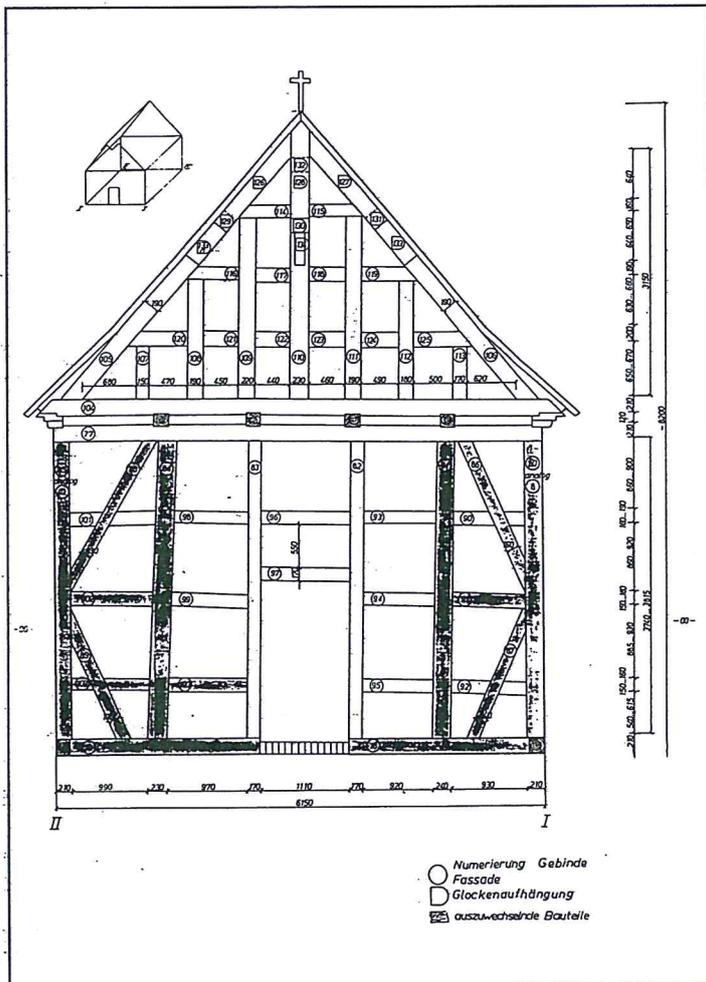
Bild 4: Frontansicht der Kapelle

Fachwerkhäuser sind keine reine Holzbauweise, sondern eine Mischbauweise, bei der das tragende Gerippe aus Holz und die Ausfachungen aus i.a. regional verfügbaren Materialien bestehen. Die in Stockwerkbauweise abgebundenen Gebinde bestehen aus Schwelle, Rähm, Stielen, Füllhölzern und Streben. Die Gebinde sind in Traufhöhe abgebunden, wobei alle Holzelemente miteinander verzapft und stellenweise verblattet sind. Längsstöße der Schwellen und Rähme sind als Stumpfstoße ausgeführt. Da die Kapelle nur einen Raum umfaßt, sind die Fassadengebinde mit Streben versehen, um die notwendige Aussteifung zu gewährleisten (Bild 3, 4).
