Geschickt verpresst

Sanierung von Rissen in Brettschichtholzbauteilen – mit Praxisbeispiel

Instandsetzung einer Sporthalle

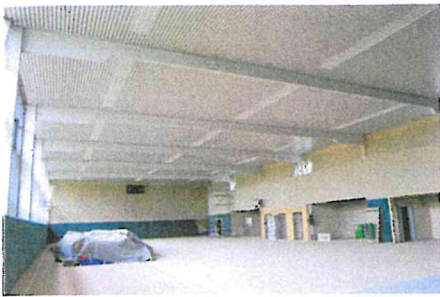
(4) Innenansicht der Sporthalle

Im Zuge von Modernisierungsarbeiten an der Fassade einer für Schul- und Vereinssport genutzten Halle sind Risse und Schädigungen durch holzerstörende Pilze im Bereich der biegesteifen Ecken der tragenden Rahmenkonstruktion festgestellt worden (Bild 4). Die tragende Konstruktion des 1978 errichteten Objekts bilden sieben Zweigelenrahmen aus Brett-schichtholz aus DDR-Produktion (Bild 5). Die Rahmenriegel sind als flachgeneigte Satteldachbinder (Obergurtneigung: ca. 2°) ausgeführt. Die Stützen der Rahmen sind zweiteilig. Der Achsabstand beträgt ca. 6 m. Die biegesteifen Rahmenecken wurden mit in zwei konzentrischen Kreisen angeordneten Dübeln besonderer Bauart (Ringkeildübel Sys-

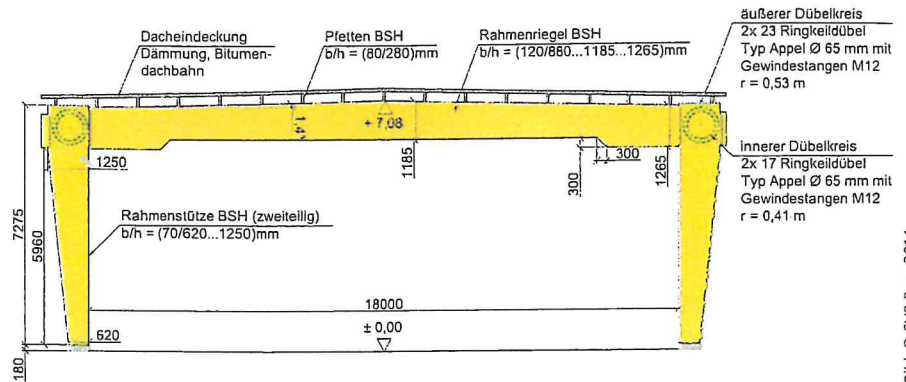
(5) Schnittansicht der Sporthalle nach Bestandsunterlagen
