1 Bandbrücke in Holzklebebauweise

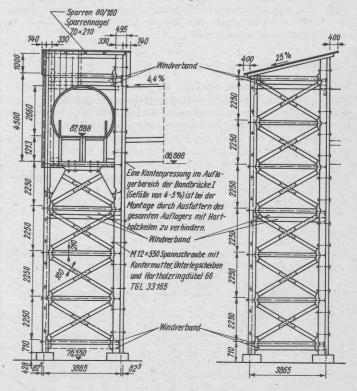
# 4 Übergabeturm aus ebenen, in sich vorgespannten Fachwerkscheiben

perimentalbau, der ingenieurtheoretischen Untersuchungen dient. In der vorgeschriebenen Höhe befindet sich die technologische Ebene, die die Umspann- und Übergabestation des Förderbandes trägt (Bild 4). Der obere Bereich des Turmes ist mit GUP-Dachprofilplatten eingehaust; Diagonalverbände sichern die räumliche Stabilität des Turmbauwerkes. Neben dem Eigengewicht, den Windlasten und den Auflagerkräften der angrenzenden Brückenfelder wurden in den Turm der horizontale Schub des geneigten Brückenabschnittes sowie die Stabilisierungskraft der gesamten Bandanlage eingerechnet.

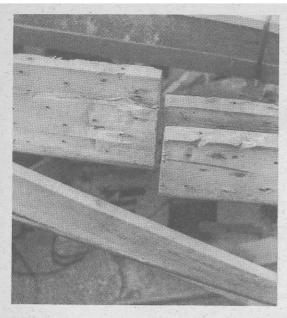
Durch kontrolliertes Anziehen der Pressen wieder auseinanderaedrückte Obergurte um den meßtechnisch nachgewiesenen deformierten Weg von 15 mm

durch der verformte Obergurt vollkommen frei lag. In Vorbereitung der Rückverformung des Binders wurde über die havarierte Obergurtstrecké die Differenzlänge zwischen der entstandenen Sförmigen Verformung und der geradlinigen Verbindung der Endpunkte dieser Meßstrecke festgestellt; sie betrug 15 mm. Nach nochmaliger Überprüfung der eingebauten und angespannten Pressen einschließlich Druckstreben sägte man den havarierten Obergurt durch, da er in seinem Zustand der Rückverformung nicht hätte folgen können. Das Anziehen der Pressen (Bild 5) verlief in kleinen Abschnitten, wobei die Behinderung der Rückverformung durch die beiderseits bzw. einseitig der geöffneten Dachhaut befindlichen Ingenieurholzbinder berücksichtigt wurde. Bereits nach den ersten Aktivitäten hob sich der Binder von dem als Hilfsunterstützung genutzten Stahlrohrgerüst ab. Gleichzeitig mußte die aus zwei Rundstählen bestehende Zugdiagonale nachgelassen werden. Unter Wahrung der notwendigen Vorsicht wurde der Obergurt schließlich um 15 mm auseinandergedrückt (Bild 6). Nach weiteren erforderlichen Zwischenschritten, wie Sanierung der gebrochenen Zugdiagonale, Nagelverstärkungen, Stabilisierung der Druckstäbe usw., baute man den havarierten Obergurt aus und ersetzte ihn durch einen neuen, seitlich ausreichend ausgesteiften. Gleichzeitig machte sich mit einer beiderseits gleichsinnigen Verbretterung (Bild 7) eine Neugestaltung des Binders im Auflagerbereich erforderlich, da Nachrechnungen gezeigt hatten, daß hier die ursprünglich gewählte Verbindung der einzelnen Stäbe völlig unzureichend war. Nachdem der Binder stabilisiert und voll lastaufnahmefähig war, wurden die Pressen mit Druckstäben einschließlich Hilfskonstruktionen abgebaut, der Drempel wieder aufgebaut und das Dach geschlossen. Die Sanierung war in diesem Bereich abgeschlossen, eine neue materialund finanzökonomische Art der Stabilisierung havarierter Ingenieurholzbinder erfolgreich erprobt worden.

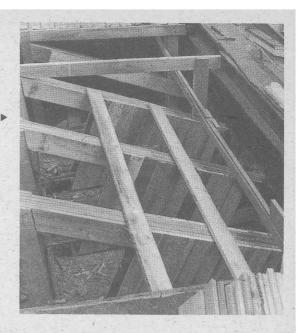
Durch beiderseitige Verbretterung und aufgesetzte Verbindungshölzer seitlich stabilisierte und somit sanierte Ingenieurholzbinder vor dem Schließen der Dachhaut
