# Sanierung von Wohnbauten in Mischbauweise

## Mauerwerks-, Holz- oder Fachwerkbauten in den neuen Bundesländern (2)

**W. Rug / H. Held / S. Lobbedey-Müller**  
RECONTIE-Institut für Holzbau und ökologisches Bauen

**K. Becker / K. Tichelmann**  
Technische Hochschule Darmstadt  
Fachgebiet Holzbau

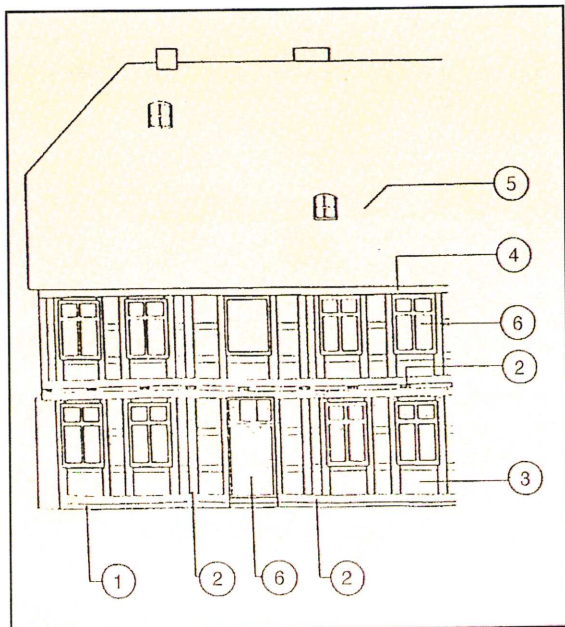
**Abb. 7**  
Verteilung der Schäden an einem Fachwerkhaus

- 1 Sockel**
  - Durchfeuchtung
  - Fugen/Verputz schadhaft
- 2 Fachwerk-, Decken-, Dachhölzer**
  - Verbindungen schadhaft
  - tierischer/pflanzlicher Befall
- 3 Gefache**
  - Lehm-/Mauerwerk/Verputz schadhaft
  - Anschluß Gefach/Holz schadhaft/undicht
- 4 Treppen**
  - tierischer/pflanzlicher Befall
  - Stufen/Wangen/Geländer
- 5 Dachentwässerung**
  - nicht vorhanden/schadhaft
- 6 Dacheindeckung**
  - undicht/schadhaft
  - Anschlüsse schadhaft
- 7 Fenster/Türen**
  - Rahmen/Beschläge schadhaft
  - Anschlüsse undicht

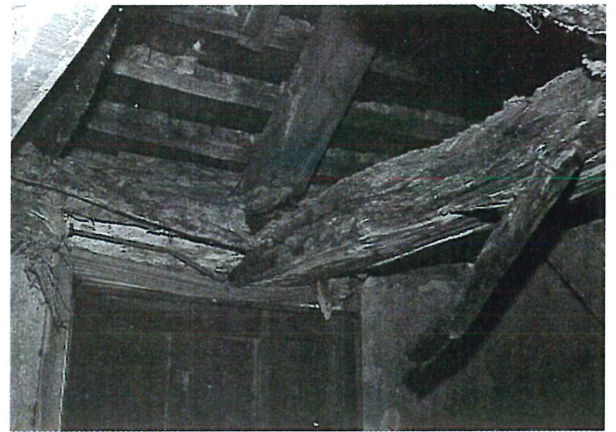
**Foto 3:**  
**Zerstörter**  
**Deckenbereich**  
**unter undichter**  
**Dachhaut**

Konstruktiv bedingte Schäden treten überwiegend im Auflagerbereich der Balkenköpfe in den Außenwänden auf. Sofern die erforderliche Belüftung am Balkenaufleger oder der einzelnen Deckenfelder nicht gewährleistet wird, ist bei Kondenswasserbildung eine erhöhte Holzfeuchtigkeit die Voraussetzung für das Auftreten holzschädigender Pilze und Insekten - zu erwarten. Besonders schadensanfällig sind auch Decken unter Naßbereichen wie Wasch- und Spülbecken oder Duschkabellen und im Bereich undichter Dachhaut (Foto 3).

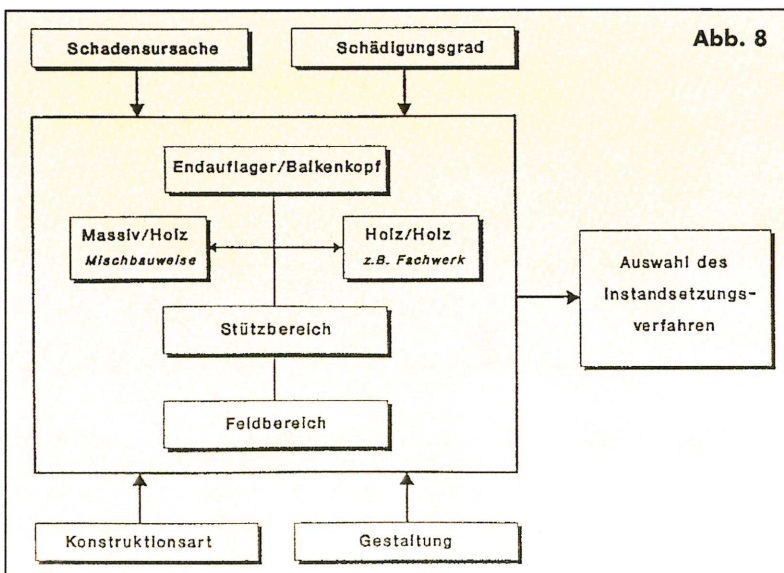
**Einflußverfahren auf die Instandsetzungslösung von Holzbalkendecken**

Die erforderlichen Instandsetzungsmaßnahmen richten sich nach Schadensursache, -bereich (Auflager/Feld), Schädigungsgrad, Konstruktionsart (Deckenaufbau, Auflagerausbildung) und Anforderungen an die nachfolgende Gestaltung (verkleidete oder sichtbare Deckenbalken, denkmalpflegerische Auflagen etc.), wie es Abb. 8 zeigt.

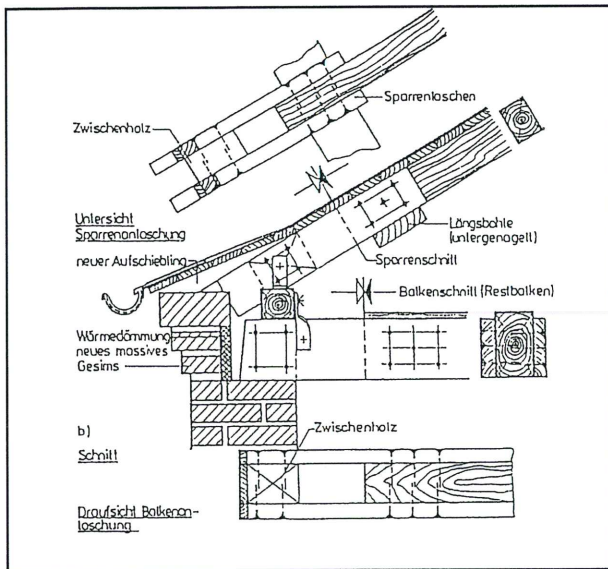
**Abb. 10**  
Instandsetzung  
eines Dachfußes  
bei einem  
Pfeifendach

Praxis bewährten Varianten zur Instandsetzung eines Dachfußes bei einem Pfeifendach durch Erneuerung der Fußschwelle und Anlassung an Sparren und Deckenbalken mit angenagelten Bohlen.

Abb. 10 veranschaulicht eine der in /1/ zusammengestellten in der

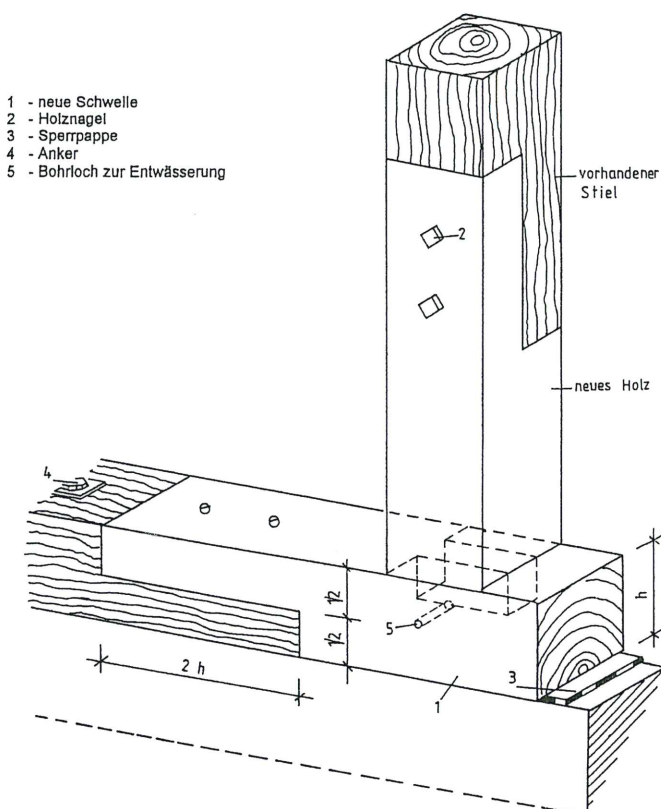
**Abb. 11**  
Instandsetzung  
Schwelle -  
Stielfuß,  
Schwelle mit  
Fundament  
verankert

Problemereiche des Fachwerks sind das Holzgefüge in seiner Gesamtstruktur, Aussteifung und Anschlüsse der Einzelbauteile, die Ausfachungen, Fugen zwischen Holz und Ausfachung und der Oberflächenschutz des Holzes und der Gefache. Auf einer ausführlichen Beschreibung aller Problemfelder wurde verzichtet, da zur Zeit eine Reihe von Forschungsvorhaben unter Leitung des BMFT durchgeführt werden. Die in /1/ gezeigten Lösungen beschränken sich auf die Instandsetzung der Holzkonstruktion, gegliedert nach Bauteilen bzw. nach Bauteilanschlüssen Knotenpunkten. Zu bevorzugen ist auch hier in jedem Fall die zimmermannsmäßige Reparatur oder Auswechslung in Anlehnung an die historischen Verbindungstechniken unter Beachtung baulicher Maßnahmen des Holzschutzes. Ein Beispiel für den teilweisen Ersatz von Fachwerkhölzern zeigt Abb. 11.
