# In-situ-Festigkeitssortierung von Holzbauteilen in bestehenden Konstruktionen – eine Fallstudie

Autoren: Gunter Linke; Wolfgang Rug; Hartmut Pasternak

## Zusammenfassung

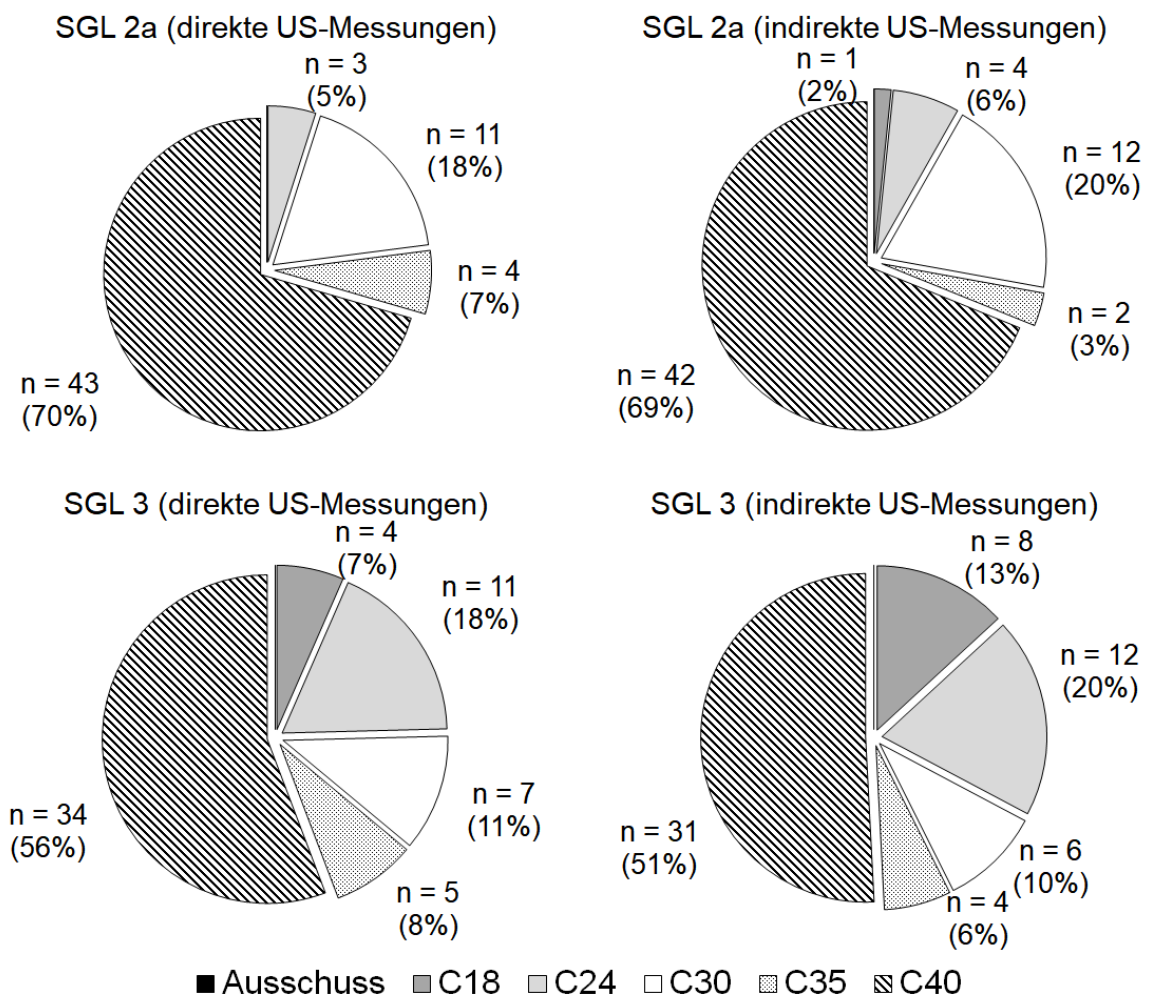
**Abb. 3:** Sortierausbeute – in situ-Festigkeitssortierung

Im zweiten Schritt wurde das Probenmaterial mit Hilfe der in Abschnitt 2.3 erläuterten Methode nach der Festigkeit sortiert. Anwendung fand dabei die in situ-Festigkeitssortierung in den Stufen SGL 2a & 3. Aus der sich anhand dessen ergebenden Klassenverteilung wird eine deutliche Verbesserung der Sortierung deutlich (s. **Abb. 3**). Der Anteil an Prüfkörpern mit überdurchschnittlicher Tragfähigkeit (Festigkeitsklasse  $\geq C30$  nach DIN EN 338) hat sich in beiden Sortierstufen wesentlich erhöht. Gleichzeitig wird der Anteil an Prüfkörpern mit geringer und üblicher Tragfähigkeit (Festigkeitsklassen C18 und C24 nach DIN EN 338) zwischen SGL 2a und SGL 3 deutlich geringer. Der Anteil an nicht als Bauholz verwendbaren Prüfkörpern (Klasse „Ausschuss“) ist in allen vier Fällen nicht mehr vorhanden.
