# Konstruktiver Holzschutz bei der Sanierung von historischen Holztragwerken

## Zusammenfassung

Mit der Einführung der Eurocodes in die deutsche Bau-praxis werden erstmals Regeln zur Dauerhaftigkeit der Konstruktionen in die Bemessungsnormen aufgenommen, die klar definieren, dass ein Bauwerk während seiner gesamten Nutzungsdauer weder in seiner Tragfähigkeit noch in seiner Gebrauchstauglichkeit wesentliche Verluste erleiden darf. So werden Schäden an historischen Holzkonstruktionen in den meisten Fällen durch lang andauernde Feuchteanreicherungen im Holz verursacht. Dadurch wird das Holz durch Pilze und Insekten befallen, die die Holzsubstanz abbauen bzw. zerstören. Je nach Qualität des Bauzustandes gibt es typische Schadensschwerpunkte für Feuchteschäden an Holzbauteilen in Altbauten. Für Fachwerke, Dachtragwerke und Holzbalkendecken werden typische Schadensschwerpunkte und einige Regelbeispiele der Sanierung aufgeführt.

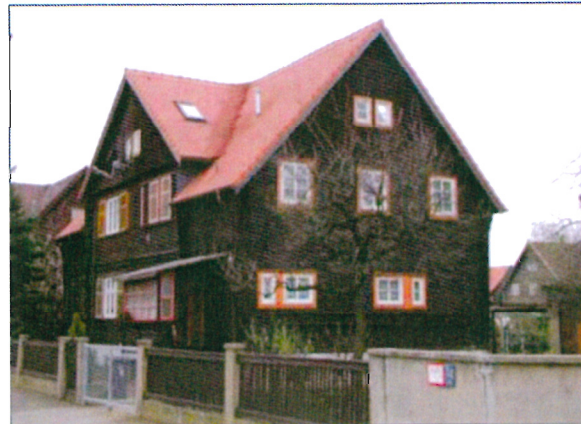
**Bild 2:** Holzhaus in Blockbauweise, 1928 nach den Regeln der DIN 1990 errichtet

Derartige Regeln sind nicht neu im Holzbau. Mit der DIN 1990 „Gütevorschriften für Holzhäuser“ wurde 1928 eine Norm bauaufsichtlich eingeführt, die eine Mindestlebensdauer für Holzhäuser von 80 Jahren festlegte. „... Für die Standsicherheit eines Holzhauses sind die baupolizeilichen Vorschriften maßgebend. Im übrigen muss ein Holzhaus als Dauerwohnung so ausgeführt sein, dass bei ordnungsgemäßer Bauunterhaltung eine Mindestlebensdauer, d. h. die Bewohnbarkeit im Sinne der Baupolizeilichen Bestimmungen, von 80 Jahren gewährleistet wird ...“ ([2], [3]). Bild 2 zeigt ein Holzhaus, welches nach diesen Vorschriften errichtet wurde, im heutigen Zustand.

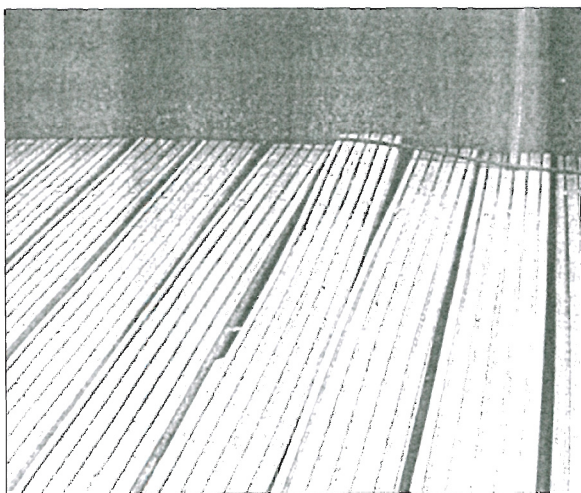
**Bild 3:** Drehwüchsiger Eichen-Bohlenbelag bei einer Fußgängerbrücke

Bisher war Holz als geregeltes Bauprodukt nur über die DIN 1052:1988/1996 geregelt. Die Sortiermethoden waren damit nur indirekt bauaufsichtlich eingeführt. Im Jahre 2004 wurde die seit 2003 vorliegende novellierte Fassung der DIN 4074-1 und -5 in die Bauregelliste, Teil A aufgenommen. Somit tritt die bauaufsichtliche Regelung der Sortierung von Holz nach der Tragfähigkeit in Kraft. Gleichzeitig wird eine wesentliche bauliche Holzschutzmaßnahme bauaufsichtlich eingeführt, die sich zwangsläufig aus der Sortierung ergibt. Es ist die Notwendigkeit, dass Holz trocken sortiert werden muss, da ansonsten die Sortierkriterien Risse und Krümmung nicht beurteilt werden können. Bild 3 zeigt einen Schadensfall einer neu errichteten Fußgängerbrücke. Der Bohlenbelag der Brücke aus Eiche wurde nicht trocken sortiert eingebaut. Aufgrund starken Drehwuchses verformten sich die Bohlen im eingebauten Zustand so stark, dass die Gebrauchstauglichkeit der Brücke teilweise eingeschränkt war und die Bohlen ausgewechselt werden mussten.

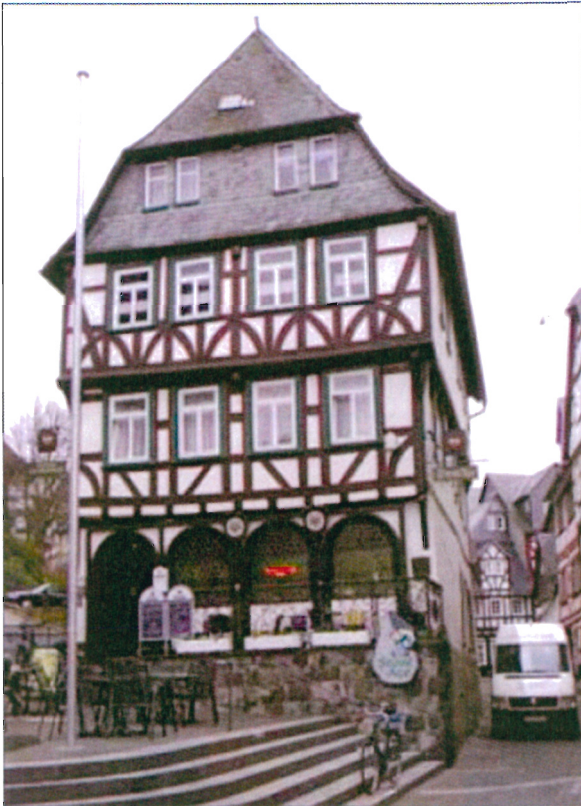
**Bild 5:** Schutz an einem durch Schlagregen hoch beanspruchten Dachgiebel

fehlungen beruhen auf durchgeführten Messungen und beziehen sich auf die Schlagregenbeanspruchung nach DIN 4108-3 (s. auch [6]). Wie Untersuchungen zeigen, ist der Feuchteeintrag besonders bei Schlagregen erheblich. In relativ kurzer Zeit wird die ganze Wand durchfeuchtet. Fachwerksichtige Fassaden sollten nach den Empfehlungen in [6] bei einer Schlagregenbeanspruchung der Beanspruchungsgruppe II und III nach DIN 4108-3: 2001 einen zusätzlichen baulichen Regenschutz (Bild 5) durch eine vollflächige Putzschicht oder eine hinterlüftete Bekleidung erhalten (Tabelle 4).

besteht und durchfeuchtete Materialien nach innen und außen austrocknen können. Das heißt, dass auf raumseitige Dampfsperren möglichst zu verzichten ist. Ein Verschließen der Fugen zwischen Holz und Gefach mit dichtenden und dauerelastischen Kunststoffen hat sich nicht bewährt. Mit derartigen Maßnahmen wird das Austrocknen der Wände wesentlich behindert [4]. Welche Maßnahmen zum Schutz des Fachwerkes zu ergreifen sind, ist für jedes Gebäude in Abhängigkeit von der Lage des Gebäudes (Gebäude freistehend oder in geschützter Lage, innerhalb oder außerhalb eines Ortskernes, exponierte Lage der Gebäudewände oder einzelner Wandbereiche zur Wetterseite) gesondert zu überprüfen. Je nach Lage und Wetterbeanspruchung können alle drei Schlagregenbeanspruchungen gemäß Tabelle 4 an einem Gebäude vorkommen. Selbst bei nur einer Fassade sind unterschiedliche Beanspruchungen möglich, d. h., an wetterbeanspruchten Giebeln kann es u. U. erforderlich werden, den oberen Teil des Giebels zu verkleiden, während der untere Teil fachwerksichtig bleiben kann (Bild 5).

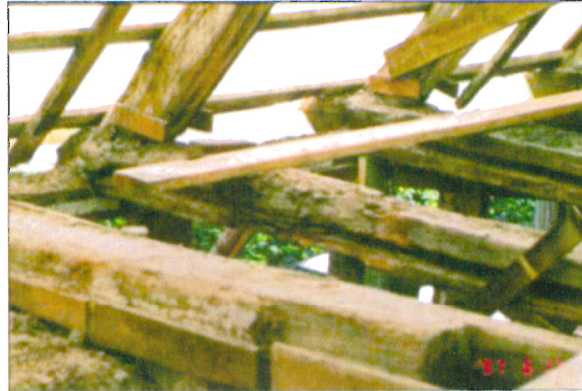
**Bild 6:** Holzerstörungen im Bereich der Dachtraufe; Sparrenfüße und Balkenköpfe zerstört

Die anfälligste Stelle für Feuchteschäden ist die Traufe (Bild 6), bedingt durch eine undichte Dachhaut, schadhafte oder fehlende Dachentwässerung. Nicht selten ist der Sparren bis zu einer Länge von 300 bis 600 mm vollständig zerstört. Weitere Schadensbereiche liegen je nach Qualität der Bauunterhaltung im Firstbereich und besonders bei Mansarddächern im Bereich der Gesimse sowie im Bereich von Kehl- und Dachanschlüssen.

oder mangelhaften Erhaltungsmaßnahmen. Schadensschwerpunkte sind dabei Durchfeuchtung im Traufbereich der Dächer infolge einer undichten Dachhaut (Bild 6), fehlender oder defekter Dachentwässerungen sowie im Sockelbereich des Gebäudes bedingt durch aufsteigende Bodenfeuchte und Schlagregenbeanspruchung wegen unzureichender Fundamentierung und hoher Feuchtebeanspruchung (Bilder 9 und 10).

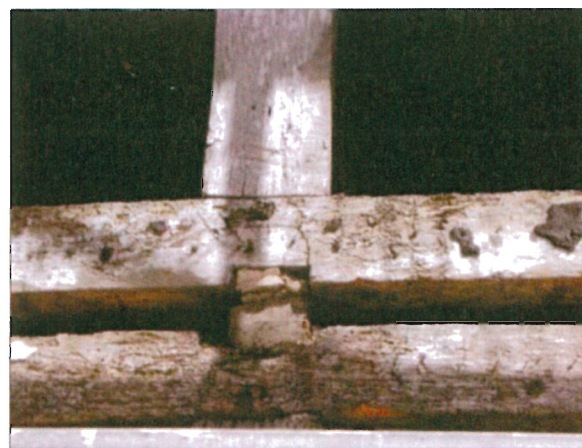
**Bild 7:** Geschädigter Balkenkopf durch langjährige Feuchtebeanspruchung infolge Schlagregen mit Brüchen in der Stockwerksschwelle

Häufig sind bei Holzbalkendecken die Balkenköpfe geschädigt, da sie in Mauerwerksbauten langjährig aufsteigender Feuchtigkeit und bei Fachwerkbauten wiederholten Schlagregenbeanspruchungen ausgesetzt sind (Bild 7). Im Gebäudeinneren verursachen defekte Sanitärinstallationen bei Küchen und Bädern eine direkte Befeuchtung der Holzbalkendecken. Die Schadensausbreitung ist bei Holzbalken je nach Feuchtebeanspruchung unterschiedlich. Sehr oft liegt die Schadenslänge unter einem Fünftel der Spannweite. Untersuchungen zur Tragfähigkeit der Balkenköpfe haben gezeigt, dass etwa 5–10 % der Balkenköpfe in Altbauwohnungen erneuert werden müssen, da ihre Tragfähigkeit nicht mehr gegeben ist.

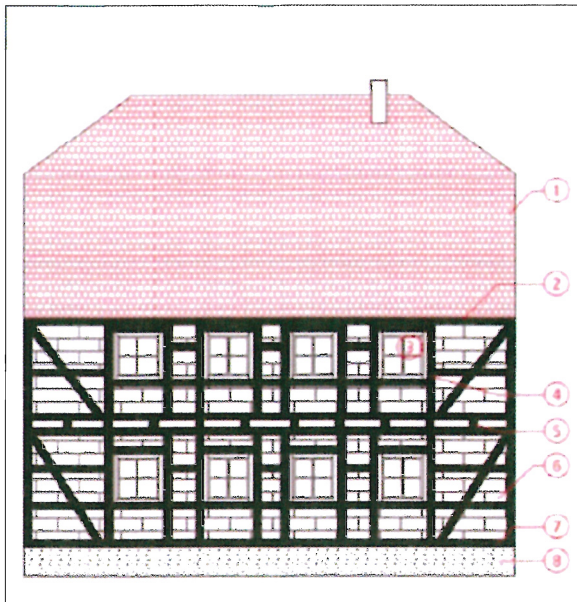
- 1 Dachhaut: schadhaft/undicht
- 2 Dachentwässerung: defekt
- 3 Fenster: undicht, geringe Wärmedämmung
- 4 Fachwerkhölzer: geschädigt durch tierischen und pflanzlichen Befall, Bauteile gebrochen, schadhafte Verbindungen, Oberflächenerosion, überbeanspruchte Bauteile
- 5 Balkenköpfe: geschädigt durch tierischen und pflanzlichen Befall, Querschnittsminderungen
- 6 Gefach: Schäden an Putz und Gefachaufbau, nicht fachgerechte Reparatur, geringe Wärmedämmung
- 7 Schwelle: durchfeuchtet, geschädigt durch tierischen und pflanzlichen Befall, nicht mehr vorhanden, Längsverbindungen schadhaft, angrenzende Ständer geschädigt
- 8 durchfeuchtet, Verputz schadhaft, nicht mehr tragfähig, nicht mehr vorhanden

**Bild 8:** Schadensschwerpunkte an Fachwerkbauten nach [4]

Fachwerkgebäude sind ein wesentlicher Anteil der kulturhistorisch bedeutsamen Gebäudesubstanz in Deutschland. Typische Schadensschwerpunkte an Fachwerkgebäuden zeigt das Bild 8. Bei unsanierten Fachwerkgebäuden resultieren die Feuchteschäden vor allem aus unzureichenden

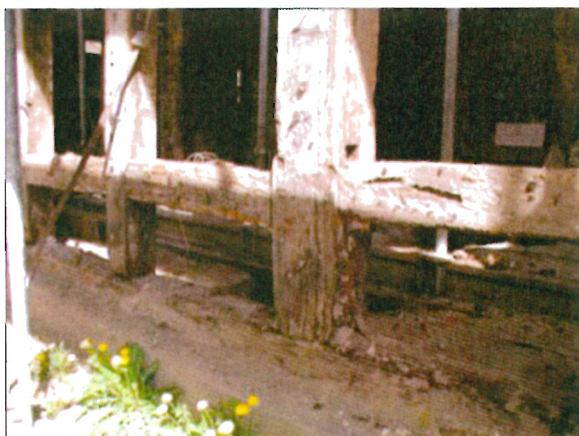
**Bild 9:** Schwelle mit zerstörten Ständerfüßen

**Schwelle/Rähm:** Die wetterexponierte Lage hat in vielen Fällen zur starken bis vollständigen Schädigung der Schwellen geführt (Bild 9). Eine teilweise oder auch vollständige Erneuerung ist dann unumgänglich. Zumeist sind auch die Ständerfüße betroffen (Bild 10) und die geschädigten Bereiche müssen ebenfalls erneuert werden. Dabei ist das Fachwerkgerüst vor Beginn der Instandsetzung abzustützen. Vor der Erneuerung der Schwelle werden die Fundamentierung und der Sockel instand gesetzt bzw. erneuert (Bild 19). Dabei geht es letztendlich um eine Trockenlegung des Sockelmauerwerks. Wesentlich für die Dauerhaftigkeit der instand gesetzten Schwelle ist ihre

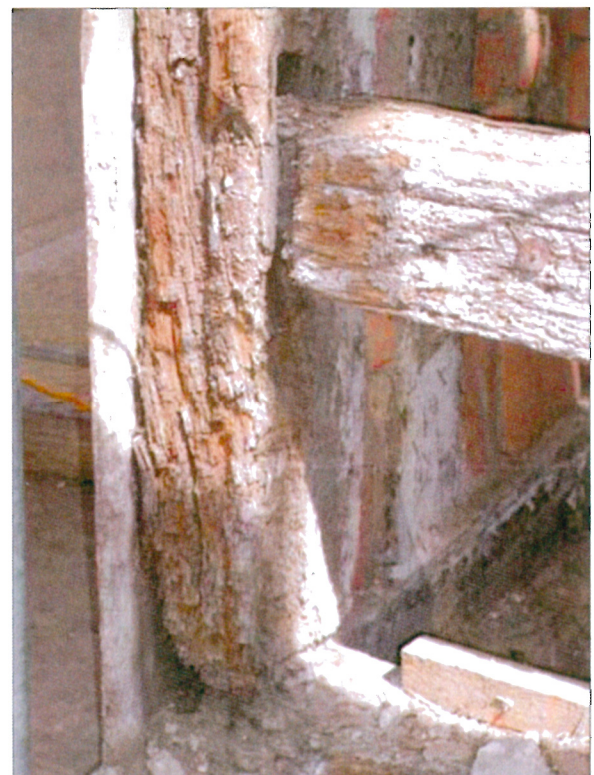
**Bild 10:** Zerstörte Schwelle, zerstörter Eckständer und Riegel

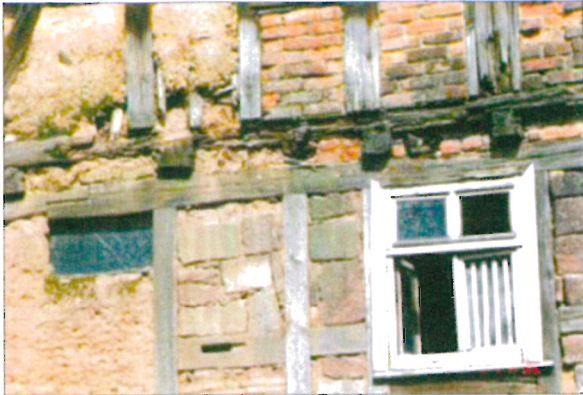
**Bild 11:** Stockwerk-Rähm mit Balkenköpfen fast vollständig zerstört

Feuchteschäden am Fachwerk außerhalb dieser Bereiche können durch eine intensive Schlagregenbeanspruchung und schadhafte Gefache bzw. bauliche Konstruktionsmängel (z. B. vorhandene offene Fugen, schadhafter Putz und schadhafte Gefachkonstruktionen, keine Verkleidung in Bereichen hoher Schlagregenbeanspruchung, Bild 11 und Bild 12), aber auch defekte Fallrohre verursacht sein.

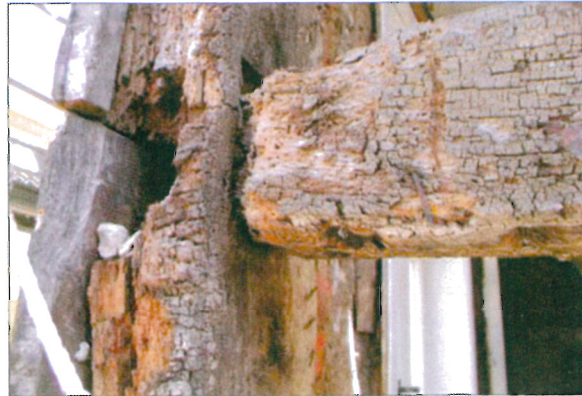
**Bild 12:** Zapfenverbindung zwischen Ständer und Riegel zerstört

**Verbindung:** Häufig sind lokale Schädigungen im Bereich von Zapfen- (Schadensbeispiel, Bild 12) oder Blattverbin-

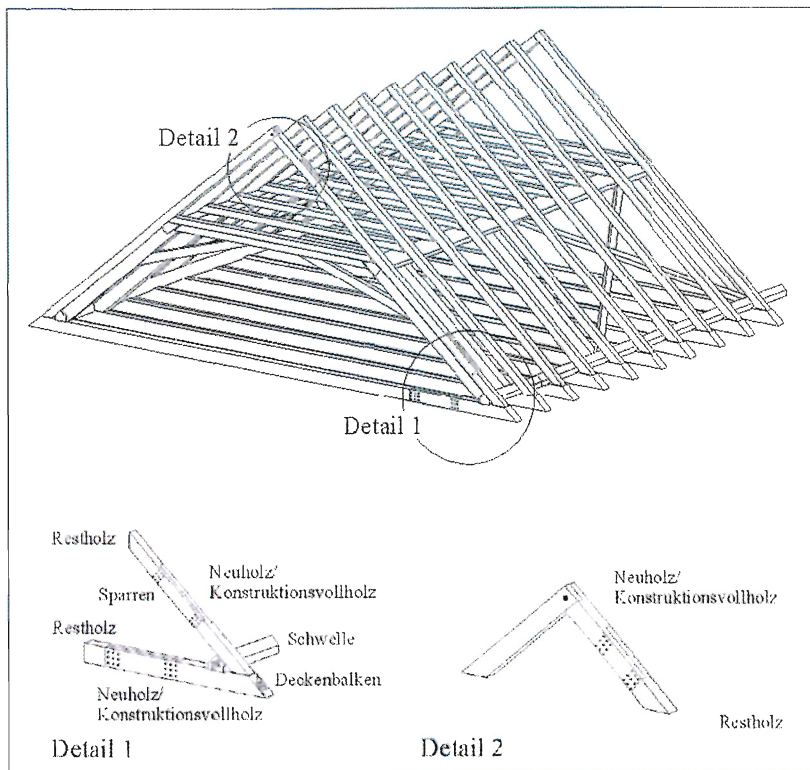
**Bild 13:** Sparrendach mit liegendem Stuhl, Instandsetzung des Sparrenfußes (Detail 1), Instandsetzung des Firstknotens (Detail 2)

*Sparrenfüße:* Bei der Erneuerung der Sparrenfüße (Bild 13) wendet man vor allem die Verlaschung oder die Blattverbindung (langes Blatt mit gerader oder schräger Stirn) an. Die Anwendung der Blattverbindung setzt voraus, dass der halbe Sparrenquerschnitt für die Schnittkraftübertragung statisch ausreicht.

**Firstknoteninstandsetzung:** Auch hier bietet die handwerkliche Reparatur, ähnlich der Sparrenfußinstandsetzung, wirtschaftliche Möglichkeiten (Bild 13, Detail 2).

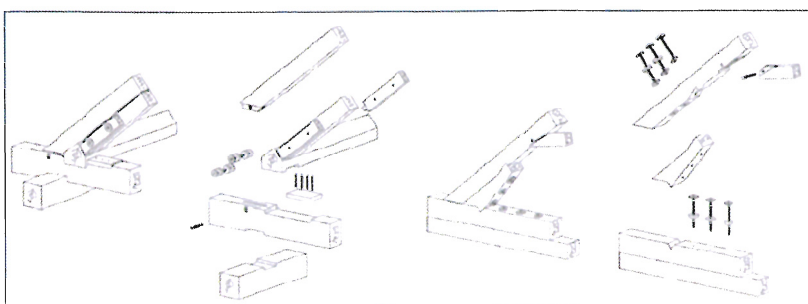
**Bild 14:** Lösungen für Sparrenfußinstandsetzungen beim Sparrendach mit Verstärkung des Sparrenfußanschlusses aus [4]

Der Anschluss zwischen beiden Teilen ist biegesteif mit genügend großem Abstand der Verbindungsmittelgruppen zur Aufnahme des Reaktionsmomentes auszuführen. Häufig müssen die Sparrenfüße in ihrer Tragfähigkeit verstärkt werden. Lösungen zur Verstärkung zeigen die Bilder 14 und 15.

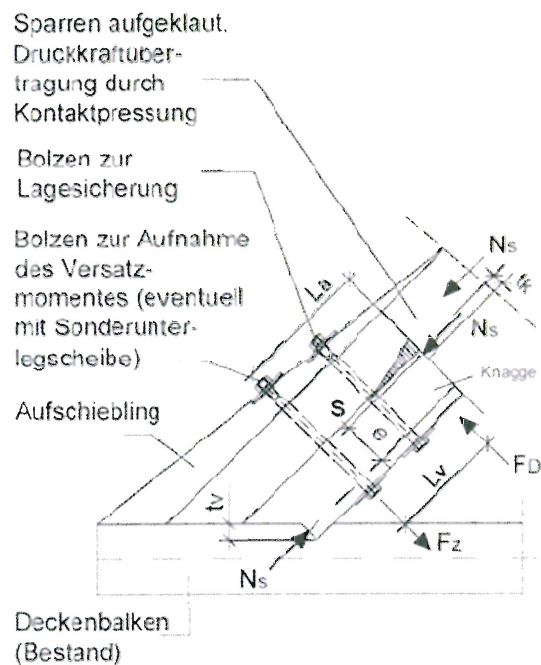
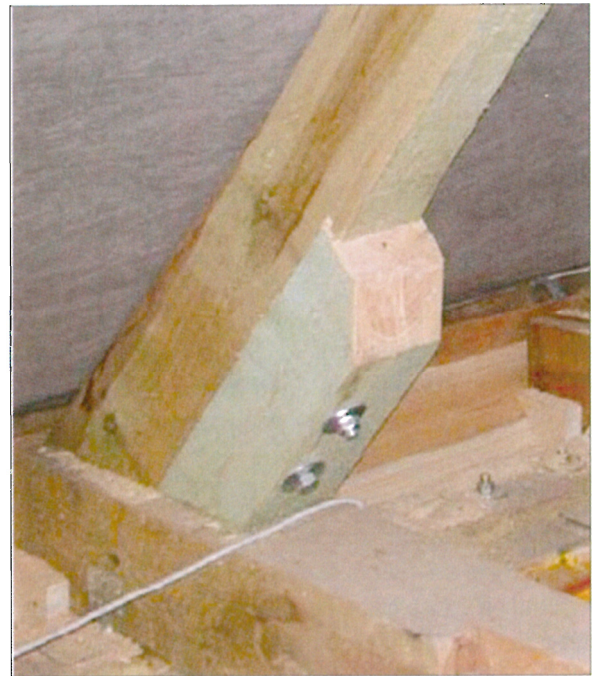
**Bild 15:** Teilerneuerung von Sparrenfuß und Balkenkopf mit neuer Fußverbindung über Rückversatz

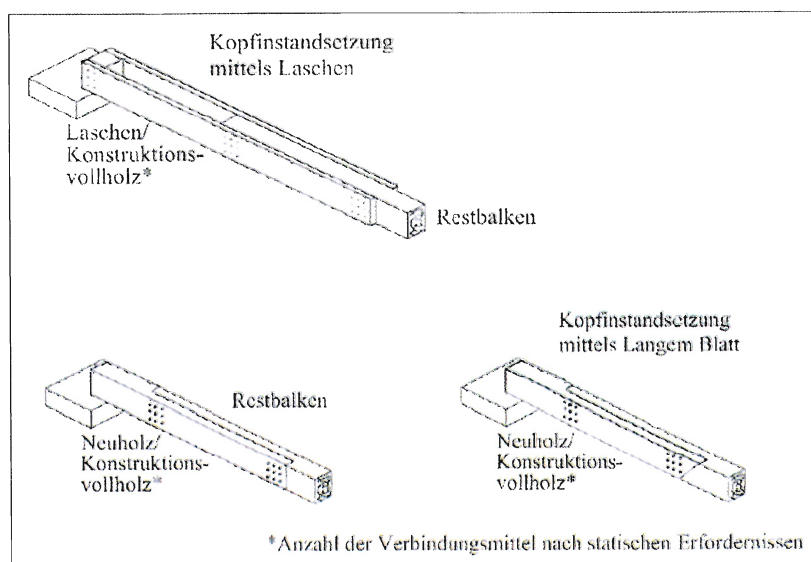
**Bild 16:** Verschiedene Lösungen für die Instandsetzung von geschädigten Balkenköpfen bei Holzbalkendecken nach [5]

**Balkenkopfstandsetzung:** Die Baukosten für eine Balkenkopfstandsetzung liegen bei 40–65 % des Preises, der für den kompletten Ersatz des alten Balkens kalkuliert werden kann. Zu den preiswertesten Lösungen gehört die Instandsetzung mit Holzlaschen (Bild 16).

Eine einfache Reparatur des Balkenkopfes erfolgt zumeist über senkrecht stehende gerade oder schräge Blattverbindungen, wobei die Länge des Blattes durch den statisch erforderlichen Abstand der Verbindungsmittel bestimmt wird (Bilder 16 und 17). Diese Methode wird vor allem aus denkmalpflegerischen Gründen häufig angewendet. Nachteilig ist allerdings, dass nur der halbe Balkenquerschnitt für die Schnittkraftübertragung zur Verfügung steht.

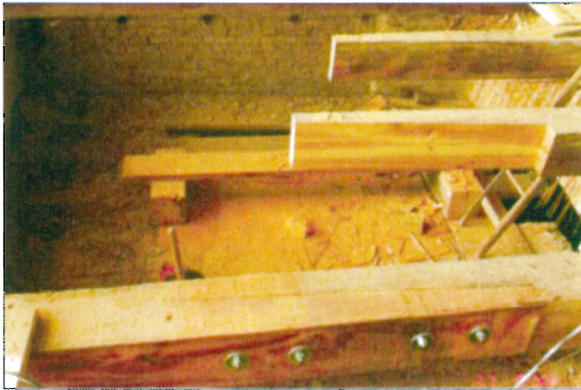
**Bild 17:** Balkenkopfstandsetzung mit schrägem Blatt und gerader Stirn

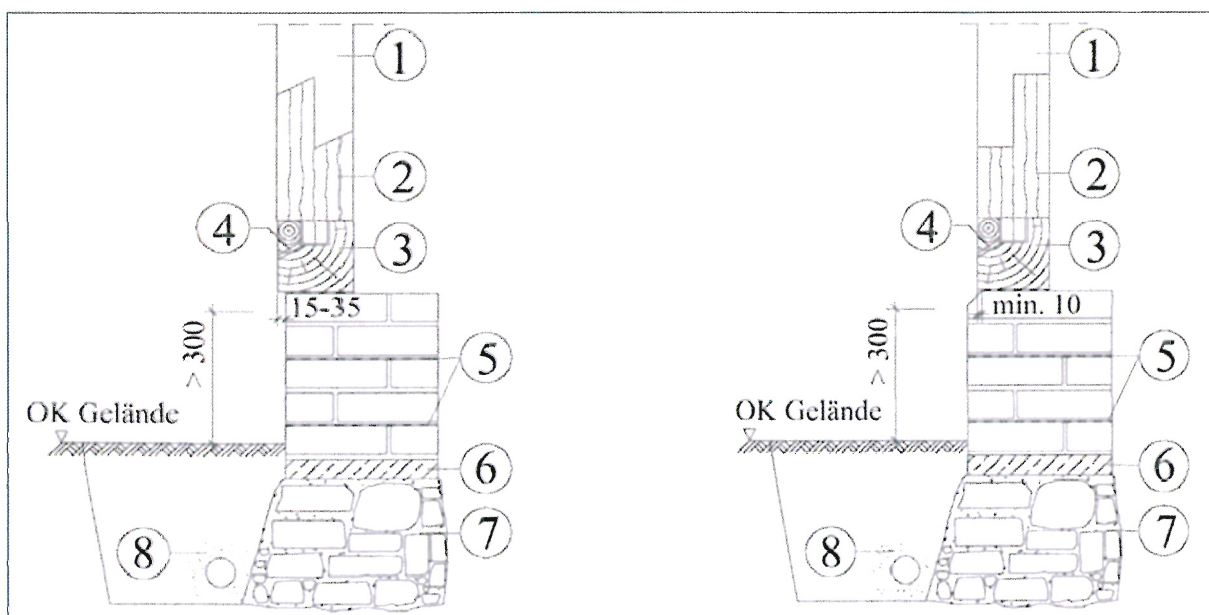
**Bild 18:** Einbau einer neuen Schwelle mit teilweise Ersatz des Ständerfußes nach [4], links: Schwelle vorstehend, rechts: Schwelle zurückgesetzt und Sockel angeschrägt (Legende: 1 alt/Ständer; 2 neu/Ständer; 3 Schwelle; 4 Entwässerung; Zapfen-Loch; 5 Sperrung; 6 neu/Ausgleichsbeton; 7 alt/Bruchsteinfundament; 8 Drainung im Kiesbett)

Lage auf dem erneuerten Sockelmauerwerk. Hier gibt es zwei Lösungen, eine mit leichtem Überstand der Schwelle oder zurückversetzt mit abgeschrägter Sockelkante (Bild 18).

**Ständer:** Bei einem teilweisen Ersatz werden die neuen Teile über Blattverbindungen (gerades Blatt mit gerader Stirn oder geradem Blatt mit schräger Stirn, Bild 18) mit dem noch tragfähigen alten Teil kraftschlüssig verbunden. Wird der Ständer vollständig ersetzt, so hat sich das bündige Einfügen mit falschen Zapfen bewährt (Bild 20).

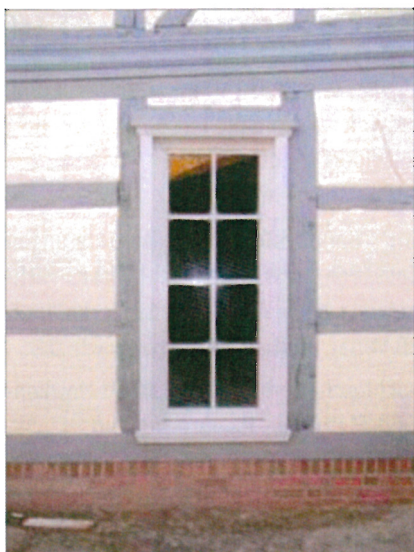
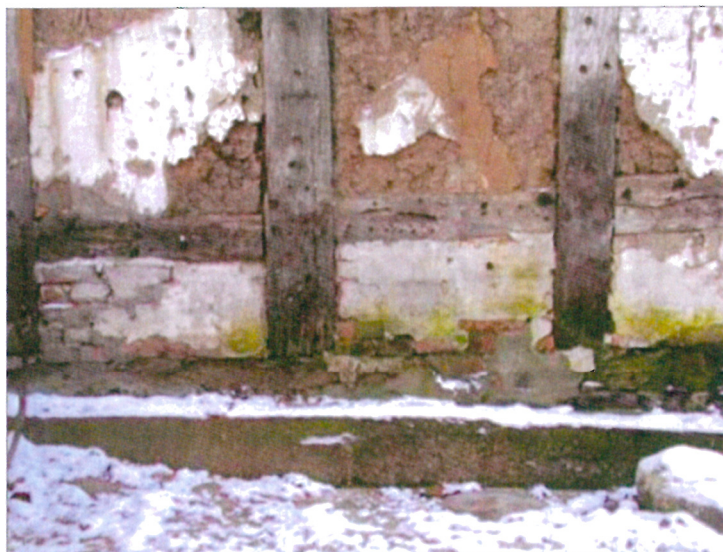
**Bild 19:** Neue Schwelle aus Eiche auf neuem Fundament nach Instandsetzung (rechts: Geschädigter Schwellenbereich vor der Instandsetzung)

Aufgrund der wetterexponierten Lage sollten die neuen Schwellenteile aus Holz mit einer hohen Dauerhaftigkeit nach DIN EN 350-2 bestehen. Empfehlenswert ist Eichen-Kernholz (Bild 19), welches der Dauerhaftigkeitsklasse 2 nach DIN EN 350-2 (Dauerhaftigkeitsklasse 2 definiert nach Norm die Klasse „dauerhaft“ gegen Pilze) entspricht. Zwischen Schwelle und Fundamentsockel wird eine Feuchtesperre angeordnet. Die neuen Schwellenteile sind untereinander kraftschlüssig druck- und zugfest zu verbinden.

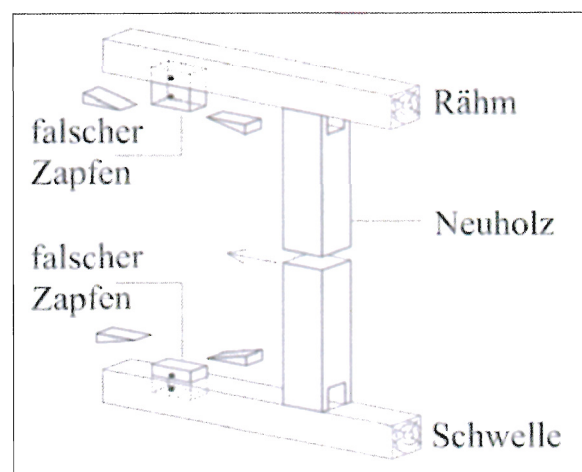
**Bild 20:** Vollständiger Ersatz eines Ständers und Verbindung über falsche Zapfen

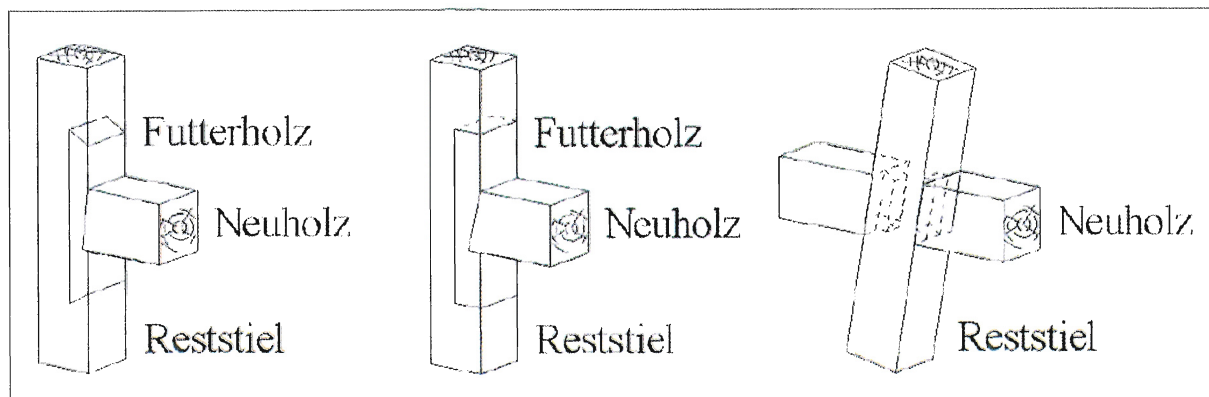
**Bild 21:** Instandsetzung von Zapfenverbindungen nach [1]

dungen zu beseitigen. Empfehlenswert ist eine einfache Reparatur durch Einpassen von neuen Holzteilen. Diese fertigt man, gut vorgetrocknet, aus Neu- oder Altholz mit einer Mindestdicke von 40 mm (Bild 21).
