Zur Richtlinie „Bauzustandsanalyse, Instandsetzung und Rekonstruktion von Holzkonstruktionen“

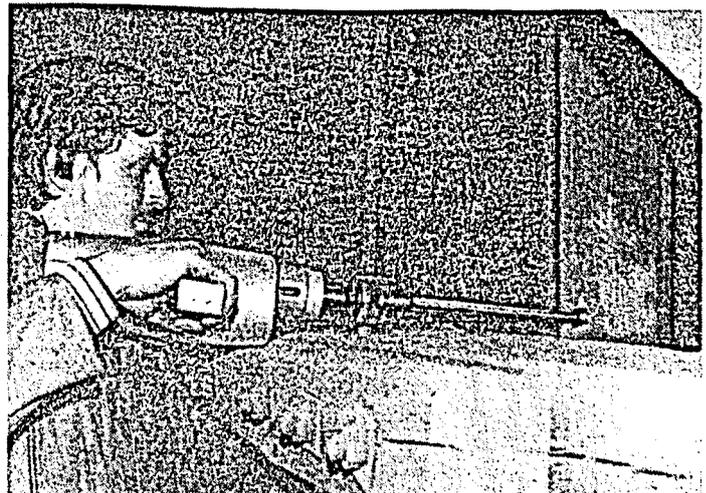
2 Entnahme von Bohrkernen zur Bestimmung der Holzfestigkeiten

Die auszuwählenden Untersuchungen hängen von der Objekt- und Konstruktionsart sowie vom Schadensgrad ab. Für den Tragfähigkeitsnachweis ist die Bestimmung der vorhandenen Holzfestigkeiten wichtig. Eine zerstörungsarme Methode, die Entnahme von Bohrkernen, zeigt Bild 2.

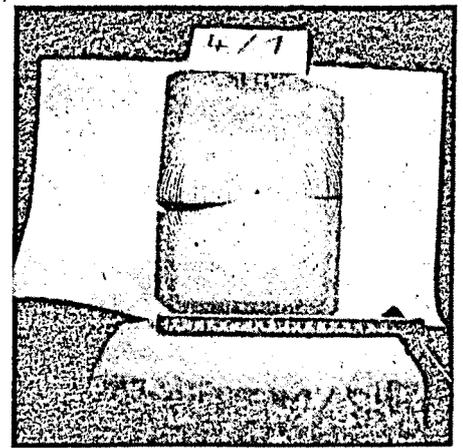
4 Balkenquerschnitt mit verfärbten Randzonen Infolge von Kalium- und Natriumsalzeinlagerungen
