# Die Bohrwiderstandsmessung

## (Teil 2)

Dr.-Ing. Wolfgang Rug, Dipl.-Ing. Heidrun Held  
Recontie - Ingenieurbüro Holz - GmbH, Berlin

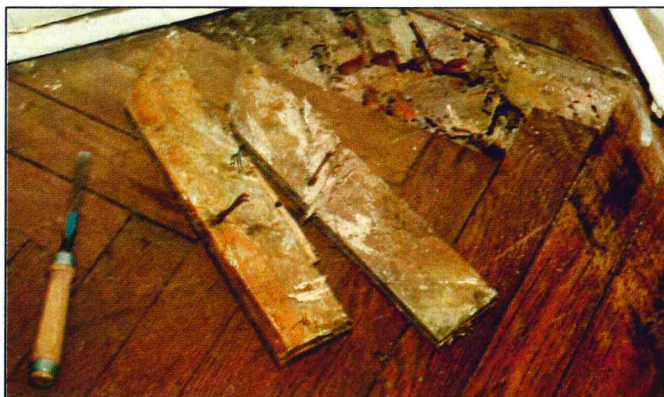
7 Durch den Echten Hausschwamm geschädigtes Parkett

In einem Mehrfamilienhaus wurde Befall durch den Echten Hausschwamm festgestellt. Hier bestand die Aufgabe darin, unter bewohnten Bedingungen, d.h. unter Bedingungen, die ein Öffnen der Fußböden vor Beginn von Sanierungsarbeiten ausschließen, den vorliegenden Schadensumfang für die Vorplanung der Instandsetzung abzugrenzen. Die Befallsausbreitung innerhalb der Erdgeschoßdecke konnte vom Keller aus durch partielle Freilegungen und unter Einsatz der Endoskopie bestimmt werden.

Im Bereich der Wohngehosse galt es jedoch, Holzbalken unter Parkettfußböden zu bewerten (Bild 7). Aufgrund des für die Endoskopie erforderlichen Hohlraumes (in der Regel Bohrl Lochdurchmesser > 10 mm) entschied man sich für den Einsatz des annähernd zerstörungsfrei arbeitenden Bohrwiderstandsmeßgerätes. Die Bohrnadel, deren Durchmesser nur 1,5 mm beträgt, wurde in den Fugen zwischen den Parkettstäben angesetzt, so daß die Untersuchung keine sichtbaren Spuren hinterließ.

sung ließ sich jedoch nur der grobe Schadensumfang ermitteln, da die Ausbreitung des Pilzes nicht sofort einen massiven Substanzabbau mit meßbarem Festigkeitsverlust des betroffenen Holzes nach sich zieht. Sie zeigte aber, bei welchen Balken durch den Schwammbefall bereits ein Substanzverlust gegeben war.

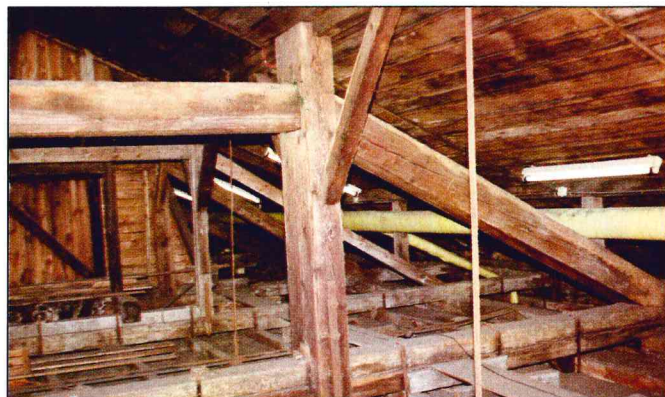
8 Dachkonstruktion des Siedehauses (Detail)

Die Holzkonstruktion über dem Siedekessel einer Saline (Bild 8) war über Jahrzehnte einer hohen chemischen und thermischen Belastung durch salzhaltige Dämpfe ausgesetzt, die zu einem von der Oberfläche ausgehenden Festigkeitsverlust des Holzes führte. Es galt festzustellen, ob der Festigkeitsverlust über den gesamten Querschnitt bestand oder, wenn nur im oberflächennahen Bereich Zerstörungen vorhanden waren, wie groß der statisch noch tragfähige Restquerschnitt war.

Die Untersuchungen zeigten, daß sich die vorhandenen Schäden nur auf einen Randbereich der Bauteile – etwa 5 bis 20 mm – erstreckten. Anhand der maßstabsgetreu aufgezeichneten Bohrwiderstandsdiagramme war das Ausmaß der Schädigung

ablesbar. Wie groß die aktuelle Festigkeit des Holzes in diesem Bereich war, wurde mit Hilfe des Dynstatverfahrens in Anlehnung an DIN 53 435 ermittelt. Gleichzeitig ergaben chemische Analysen die Höhe der Salzionen-Konzentration in den geschädigten Außenschichten (siehe Gegenüberstellung der Einzelergebnisse, S.59).

Im Ergebnis der Untersuchungen konnte für die äußerlich stark durch Mazeration geschädigten Bauteile auf Grundlage der ermittelten Restquerschnitte die Resttragfähigkeit nachgewiesen werden.
